Perkuatan Lereng Tanah Batuan Breksi Menggunakan Riprap Pada Kaki Tower SUTET 500 KV di Dekat Sungai dengan Pola Aliran Radial

Andrian Juli Fitrianto^{1*}, Nur Cahyo², Rasgianti², Iswan Prahastono², Akiman Nainggolan¹

PT PLN (Persero) Pusat Pendidikan dan Pelatihan UPDL Bogor, Bogor¹, PT PLN (Persero) Pusat Penelitian dan Pengembangan Ketenagalistrikan, DKI Jakarta²

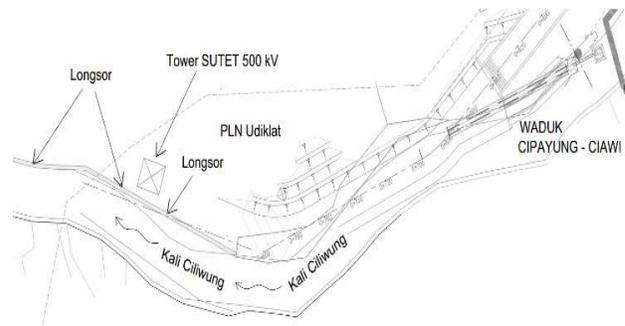
Gambar 3. Titik – titik longsor yang terjadi di lahan PLN UPDL Bogor

pembangunan proyek Waduk Cipayung – Ciawi sedikit banyak mempengaruhi karakteristik aliran Sungai, sehingga aliran tersebut menabrak beberapa bidang lahan PLN UPDL Bogor yang menyebabkan adanya longsor tanah di beberapa titik, yaitu di bawah kaki Tower SUTET 500 kV dan sepanjang Gardu Distribusi 20 kV (seperti yang ditunjukkan pada **Gambar 3**). Tingginya curah hujan yang terjadi pada periode Agustus 2020 sampai Februari 2021 juga berdampak pada peningkatan potensi terjadinya longsor tanah di beberapa titik tersebut.

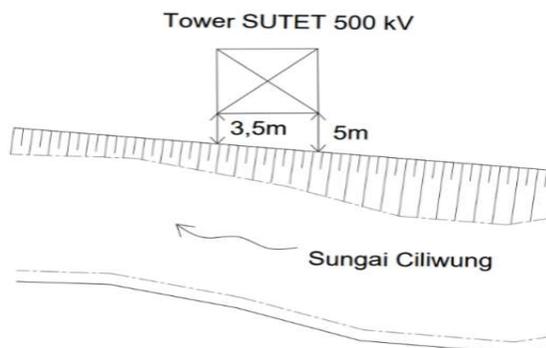
Gambar 5. Pengukuran Jarak Kaki Tower ke Tebing Sungai

Terdapat satu buah Tower 500 kV yang saat ini sudah didekati oleh aliran Sungai Ciliwung, akibat terjadinya longsor tanah. Hasil pengukuran jarak kaki tower ke tebing Sungai yaitu sekitar 3,5–5 m seperti ditunjukkan pada **Gambar 5**. Sedangkan jarak optimum kaki tower dengan bibir sungai menurut Kepdir PLN No.0520-1.K/DIR/2014 mengenai Buku Pedoman Pengawasan dan Asesmen Saluran Udara Tegangan Tinggi dan Ekstra Tinggi (SUTT/ SUTET) adalah minimal 40 m [8]. Kondisi tersebut dikhawatirkan dapat mengganggu kestabilan kaki tower SUTET 500 kV sehingga dapat menyebabkan tower roboh.

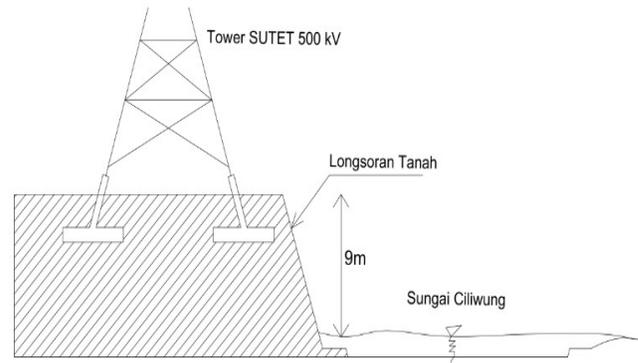
Gambar 6. Gambar Potongan Lereng Tower SUTET 500 kV

Geometri lereng yang digunakan merupakan hasil pengukuran topografi lereng SUTET 500 kV di lapangan, yaitu diketahui ketinggian lereng sebesar 9 m seperti ditunjukkan pada **Gambar 6**. Sementara itu, sudut kemiringan lereng rata-rata sebesar 60° .

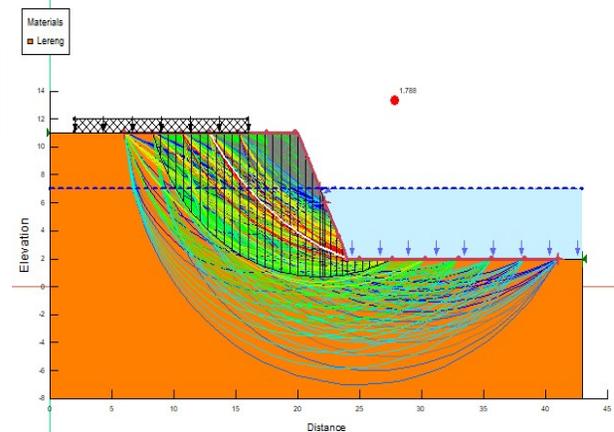
Simulasi pembebanan pada lereng eksisting tanpa menambahkan beban gempa, menghasilkan *Safety Factor* sebesar 1,788 (lihat **Gambar 10**). Hal ini menunjukkan bahwa apabila tidak terjadi gempa kondisi lereng masih stabil.

Gambar 10. Pembebanan pada lereng eksisting tanpa beban gempa menghasilkan $SF = 1,788$

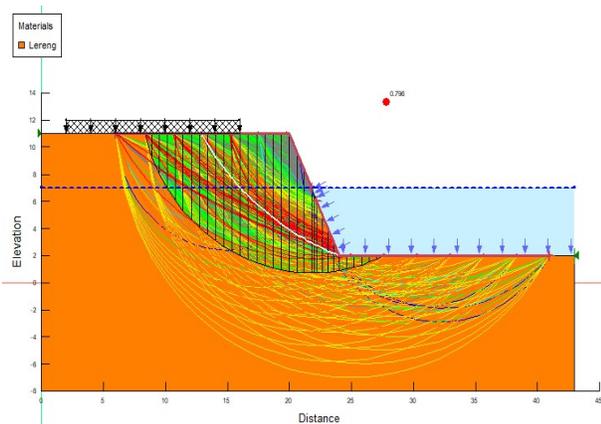
Namun apabila ditambahkan beban gempa pada lereng eksisting, maka analisis GeoStudio menghasilkan nilai *Safety Factor* yang lebih kecil yaitu 0,796 dimana kondisi menjadi tidak stabil ($SF < 1,25$) seperti ditunjukkan pada **Gambar 11**. Kondisi lereng yang tidak stabil berpotensi menyebabkan terjadinya tanah longsor yang dapat membahayakan tower SUTET sehingga perlu dilakukan perkuatan lereng.

Gambar 11. Pembebanan pada lereng eksisting dengan beban gempa menghasilkan $SF=0,796$

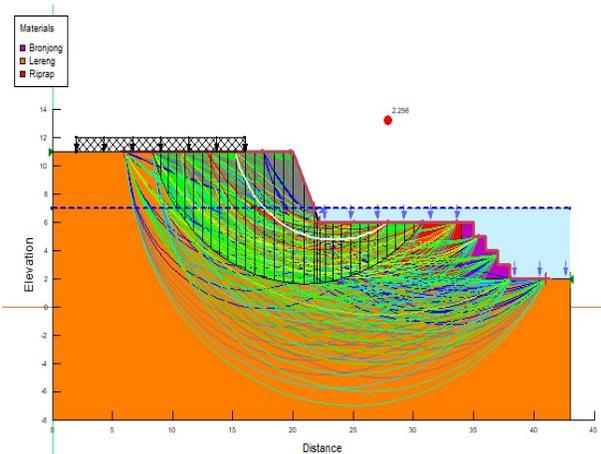
Hasil simulasi pembebanan tanpa beban gempa pada lereng yang diperkuat riprap dan bronjong menunjukkan peningkatan nilai SF dari 1,788 menjadi 2,298 jika dibandingkan dengan SF kondisi eksisting sebelum penambahan riprap (lihat **Gambar 12**).

Gambar 12. Pembebanan tanpa beban gempa pada lereng yang diperkuat riprap setinggi 4 m menghasilkan $SF = 2,298$

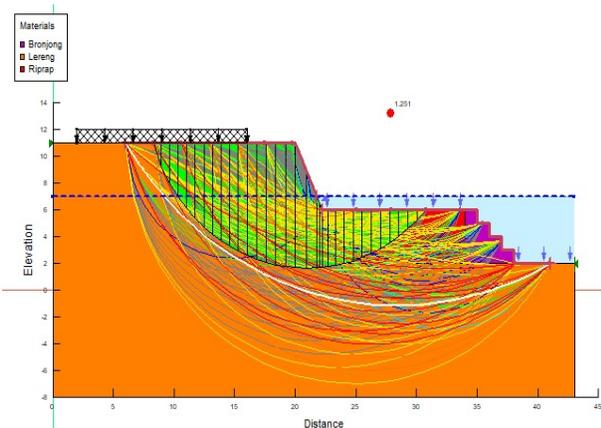
Sementara itu, simulasi pembebanan tanpa beban gempa pada lereng yang diperkuat riprap setinggi 4 m dan lebar 9 m menghasilkan nilai $SF = 1,251$ (lihat **Gambar 13**). Jika dibandingkan dengan hasil simulasi pembebanan dengan beban gempa tanpa riprap, terjadi peningkatan nilai *Safety Factor* SF dari 0,796 dimana kondisi lereng awalnya tidak stabil menjadi 1,251 (kondisi lereng stabil).

Gambar 13. Pembebanan dengan beban gempa pada lereng yang diperkuat riprap menghasilkan $SF = 1,251$

Tabel 6 di atas menunjukkan bahwa semakin tinggi dimensi riprap semakin bertambah pula *Safety Factor* yang diperoleh. Berdasarkan studi ini penambahan tinggi riprap yang aman ($SF > 1,25$) terhadap gempa adalah riprap dengan tinggi 4 m. Sedangkan untuk penambahan riprap dengan tinggi 1 m, 2 m dan 3 m masih belum menghasilkan nilai $SF > 1,25$. Berdasarkan analisa tersebut, maka penambahan riprap dengan tinggi 4 m baik untuk diimplementasikan.
