Penilaian Kondisi Bangunan Sekolah Menengah Pertama (SMP) di Kecamatan Ujan Mas, Kabupaten Kepahiang

Program Studi Teknik Sipil, Universitas Bengkulu, Bengkulu¹

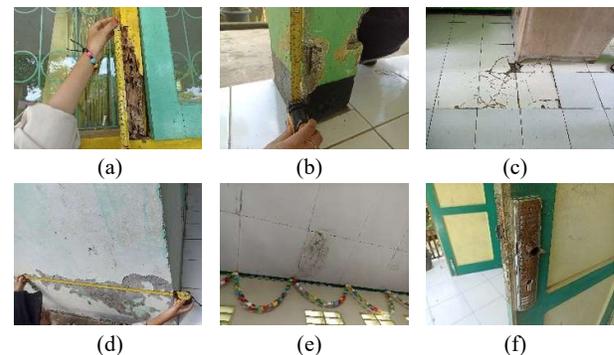
Gambar 12. Kerusakan Pada Elemen/Komponen Bangunan SMP N 1 Ujan Mas

- (a) Kayu terlihat keropos semakin meluas
- (b) Selimut beton gembur & tulangan terlihat
- (c) Penutup lantai tergores
- (d) Perubahan pada lapisan cat meluas
- (e) Perubahan warna pada sebagian lapisan warna plafon
- (f) Handle pintu tidak berfungsi/terlepas

Hasil pengamatan visual yang dilakukan memperlihatkan kerusakan banyak terjadi pada kusen jendela, kolom, penutup lantai, dinding, plafon dan daun pintu. Penyebab kerusakan tersebut diantaranya serangan rayap pada kusen jendela. Kolom mengalami kerusakan akibat korosi. Penutup lantai rusak karena suhu dan kelembapan tanah serta penggunaan

berlebihan. Dinding mengalami retak serta pengelupasan cat akibat perubahan suhu, kelembapan serta paparan air hujan. Plafon mengalami kerusakan akibat kebocoran dari atap. Daun pintu mengalami pelapukan dan handle pintu terlepas.

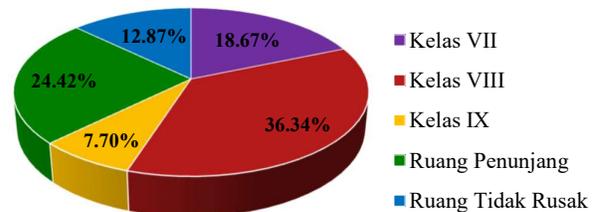
Gambar 14. Grafik Persentase Tingkat Kerusakan SMP N 1 Ujan Mas

Berdasarkan data menyeluruh pada **Gambar 14** didapatkan rata-rata persentase tingkat kerusakan SMP N 1 Ujan Mas pada keseluruhan ruangan yang diteliti sebesar 43,56 % dimana termasuk dalam kategori rusak sedang.

Kerusakan dominan terjadi pada kolom bangunan, sementara terdapat beberapa ruangan yang tidak mengalami kerusakan yaitu ruang kepala sekolah, ruang wakil kepala sekolah dan ruang resepsionis.

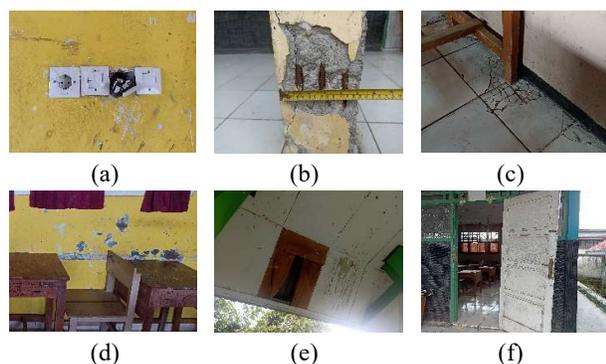
Gambar 15. Kerusakan Pada Elemen/Komponen Bangunan SMP N 2 Ujan Mas

- (a) Stop kontak terlepas
- (b) Selimut beton gembur & tulangan terlihat
- (c) Penutup lantai tergores
- (d) Perubahan pada lapisan cat meluas
- (e) Penutup bukaan langit-langit terlepas
- (f) Daun pintu tidak berfungsi/terlepas

Hasil pengamatan visual menunjukkan bahwa kerusakan signifikan terjadi di beberapa elemen bangunan, seperti kolom, penutup lantai, dinding, plafon, daun pintu dan stop kontak. Kolom mengalami retakan akibat korosi terhadap beton, sementara penutup lantai yang retak karena mengalami kelembapan tanah dan suhu yang sering berubah. Dinding menunjukkan retakan dan pengelupasan cat akibat perubahan suhu dan kelembapan, serta plafon terlepas karena berjamur disebabkan oleh kebocoran atap serta kelembapan udara. Kerusakan terparah yang terjadi pada SMP N 2 Ujan Mas adalah terhadap daun pintu yang terlepas total sehingga tidak dapat dipergunakan dengan baik disebabkan oleh kualitas material yang kurang baik serta penggunaan yang berulang sehingga menyebabkan keausan. Stop kontak yang longgar dan tidak berfungsi disebabkan oleh instalasi yang tidak tepat. Kerusakan yang terjadi hampir sama dengan SMP N 1 Ujan Mas namun pada SMP N 2 Ujan Mas lebih dominan pada kerusakan yang terjadi pada daun pintu.

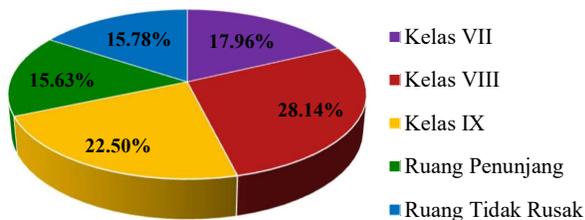
Gambar 17. Grafik Persentase Tingkat Kerusakan SMP N 2 Ujan Mas

Berdasarkan data persentase kerusakan menyeluruh SMP N 2 Ujan Mas pada **Gambar 17** didapatkan rata-rata persentase tingkat kerusakan pada keseluruhan ruangan yang ada pada SMP N 2 Ujan Mas yang diteliti sebesar 42,11 % dimana termasuk dalam kategori rusak sedang. Kerusakan

dominan terjadi pada lantai bangunan, sementara terdapat beberapa ruangan yang tidak mengalami kerusakan dengan ruang tidak rusak atau dalam kondisi baik adalah ruang kepala sekolah, ruang UKS, perpustakaan, ruang laboratorium dan mushola.

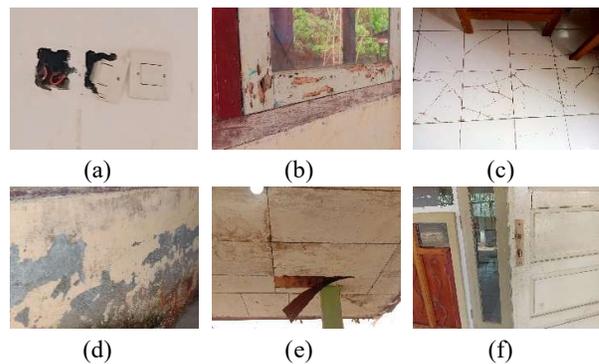
Gambar 18. Kerusakan Pada Elemen/Komponen Bangunan SMP N 3 Ujan Mas

- (a) Stop kontak terlepas
- (b) Kayu terlihat keropos semakin meluas
- (c) Penutup lantai tergores
- (d) Perubahan pada lapisan cat meluas
- (e) Penutup bukaan langit-langit terlepas
- (f) Handle pintu tidak berfungsi/terlepas

Hasil pengamatan visual pada gedung sekolah SMP N 3 Ujan Mas menunjukkan kerusakan terjadi pada beberapa elemen bangunan yang diteliti, seperti pada penutup lantai, dinding, plafon, daun pintu, dan stop kontak. Kerusakan yang terjadi pada penutup lantai umumnya disebabkan oleh intensitas penggunaan yang tinggi, minimnya pemeliharaan rutin, serta kualitas material yang mulai menurun. Pada elemen dinding, ditemukan retakan dan pengelupasan lapisan cat yang diakibatkan oleh suhu, kelembapan tinggi, serta paparan air hujan secara terus-menerus. Kerusakan plafon terjadi akibat kebocoran atap sehingga memicu terjadinya pelapukan. Daun pintu mengalami kerusakan, termasuk handle pintu yang lepas, karena penggunaan yang tidak hati-hati dan usia material yang sudah tua. Sementara itu, stop kontak rusak disebabkan oleh penggunaan berlebihan yang berujung pada kerusakan mekanis dan kegagalan fungsi. Perbedaan terhadap SMP N 1 Ujan Mas dan SMP N 2 Ujan Mas yaitu tidak adanya kerusakan pada kolom bangunan.

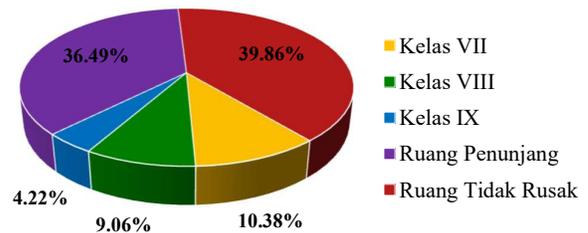
Gambar 20. Grafik Persentase Tingkat Kerusakan SMP N 3 Ujan Mas

Hasil analisis persentase tingkat kerusakan menyeluruh pada SMP N 3 Ujan Mas pada **Gambar 13** diperoleh rata-rata persentase tingkat kerusakan pada keseluruhan ruangan di SMP N 3 Ujan Mas mencapai 30,21 % termasuk dalam kategori rusak sedang. Kerusakan dominan yang terjadi pada dinding bangunan, sementara itu ruangan yang tidak mengalami kerusakan pada SMP N 3 Ujan Mas adalah ruang guru.
