Evaluasi Kondisi Permukaan Ruas Jalan dengan Hawkeye 2000 (Studi Kasus: Jalan Ki Hajar Dewantoro, Kota Tegal)

Program Studi Rekayasa Sistem Transportasi Jalan, Politeknik Keselamatan Transportasi Jalan, Kota Tegal¹

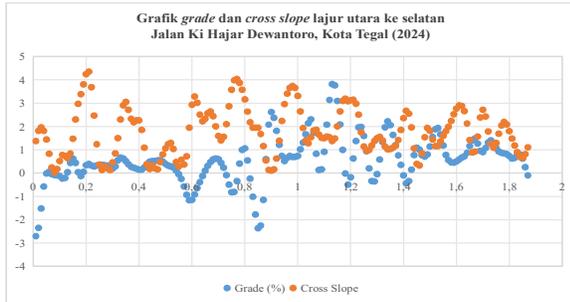
Gambar 5. Grafik kelandaian dan *cross slope* jalur utara ke selatan Jalan Ki Hajar Dewantoro[8]

Sehingga diperoleh hasil analisis untuk nilai *kelandaian* dari jalur utara ke selatan jalan Ki Hajar Dewantoro masih berada di bawah ambang batas ketentuan standar nilai geometrik dalam jalan perkotaan sekunder dengan tipe jalan 2/2 tidak bermedian, hal ini menyatakan kondisi alinyemen vertikal ruas jalan Ki Hajar dewantoro tepatnya jalur selatan ke utara berada dalam kategori model jalan masih bagus. Selanjutnya, untuk hasil analisis nilai *cross slope* dari jalur utara ke selatan jalan Ki Hajar Dewantoro sudah melebihi dari ambang batas nilai yang diatur, hal ini menyatakan di sepanjang lokasi ruas jalan Ki Hajar Dewantoro tepatnya pada jalur utara ke selatan terdapat sebuah tikungan yang cukup tajam karena melebihi nilai *cross slope* yang telah ditentukan.

Keadaan geometrik yang melebihi nilai ketentuan standar yang ada sebaiknya dapat dilakukan perbaikan segera untuk mencegah kejadian kecelakaan lalu lintas. Dalam kasus jalan Ki Hajar Dewantoro kelebihan nilai *cross slope* mencapai 0,35

Pada hasil data grafik geometrik jalan **Gambar 5.** dapat dilihat nilai kelandaian yang menjadi hasil nilai untuk menggambarkan keadaan alinyemen vertikal ruas jalan. Sedangkan, nilai *cross slope* menjadi hasil nilai untuk menggambarkan keadaan alinyemen horizontal ruas jalan.

Dengan jarak 1,9 km diperoleh nilai minimum kelandaian jalur utara ke selatan sebesar -2,71 % dan nilai maksimum kelandaian jalur utara ke selatan sebesar 3,82%. Kemudian diperoleh juga nilai minimum *cross slope* jalur utara ke selatan sebesar 0,03 dan nilai maksimum *cross slope* jalur utara ke selatan sebesar 4,35% yang rinciannya dapat dilihat pada **Tabel 5.** Dari data tersebut dilakukan analisis dengan melihat ketentuan standar yang ada pada Peraturan Menteri Pekerjaan Umum dan Perumahan Rakyat Republik

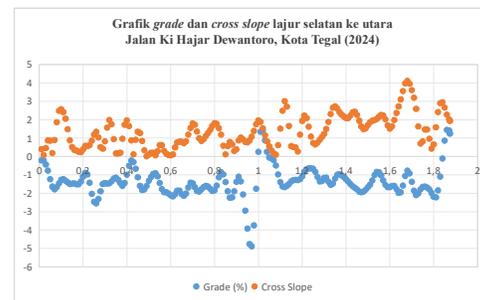
Gambar 6. Grafik kelandaian dan *cross slope* jalur selatan ke utara Jalan Ki Hajar Dewantoro[8]

Berdasarkan **Gambar 6.** dan **Tabel 6.** maka nilai kelandaian minimum pada jalur selatan ke utara bernilai -4,88% dan nilai maksimum mencapai nilai 1,45 %. Sedangkan, *cross slope* pada jalur selatan ke utara mempunyai nilai minimum 0,02 dan nilai maksimum dapat mencapai nilai 4,11. Adapun hasil perbandingan data eksisting kondisi nilai geometrik jalan Ki Hajar Dewantoro dengan standar ketentuan di Peraturan Menteri Pekerjaan Umum dan Perumahan Rakyat Republik Indonesia Nomor 5 Tahun 2023 Tentang Persyaratan Teknis Jalan dan Perencanaan Teknis Jalan.

Sehingga diperoleh hasil analisis untuk nilai kelandaian dari jalur selatan ke utara jalan Ki Hajar Dewantoro adalah masih berada di bawah ambang batas dan sesuai dengan standar ketentuan yang berlaku standar nilai geometrik dalam jalan perkotaan sekunder dengan tipe jalan 2/2 tidak bermedian. Hal ini menyatakan kondisi alinyemen vertikal ruas jalan Ki Hajar dewantoro tepatnya jalur utara ke selatan masih berada dalam kategori kondisi yang bagus.

Hasil analisis pada nilai *cross slope* setelah dilakukan perbandingan dengan ketentuan yang ada menunjukkan bahwa dari jalur selatan ke utara jalan Ki Hajar Dewantoro berada di luar nilai ambang batas dan melebihi dari aturan yang ada. Hal ini menggambarkan keadaan alinyemen horizontal di jalan Ki Hajar Dewantoro pada jalur selatan ke utara memiliki suatu tikungan yang cukup tajam karena melebihi dari nilai yang tertera di ketentuan.
