Studi Investigasi Longsor di Desa Kalikuning, Kecamatan Tulakan, Kabupaten Pacitan

Tatas¹, Machsus², Amien Widodo³

^{1,2,3}Pusat Studi Kebumian dan Bencana (PSKB) ITS

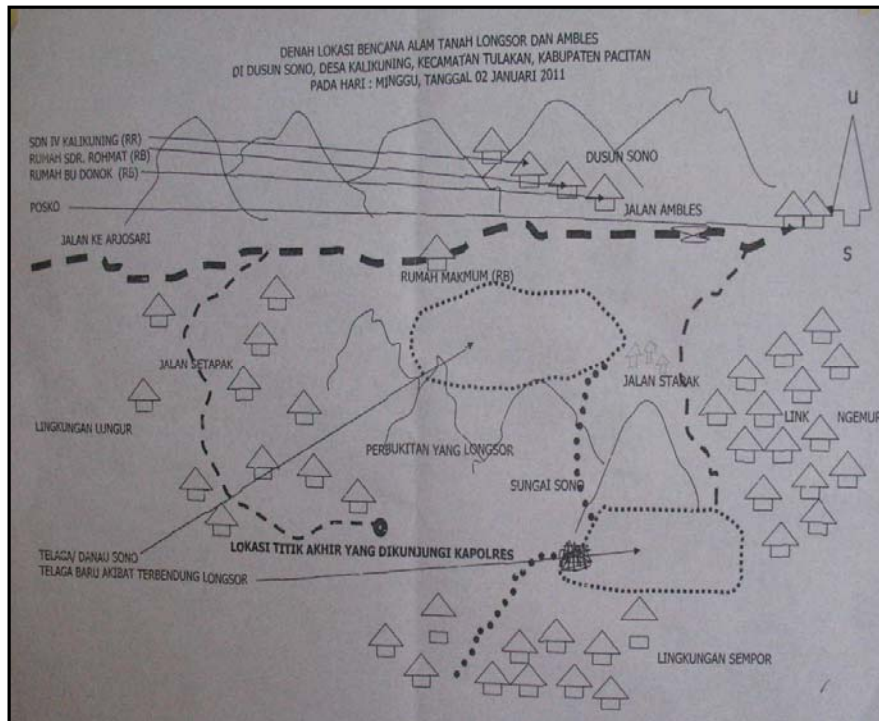
Gambar 7. Sketsa lokasi studi

Gambar 7 menunjukkan peta situasi Dusun Sono, sebagai lokasi utama terjadinya longsor. Berdasarkan informasi dari warga setempat, tanda-tanda retakan telah terjadi pada pertengahan tahun 2010. Tanda-tanda tersebut terlihat antara lain dari tanah yang retak dan memanjang. Pada tanggal 30 Desember 2010 terjadi hujan yang sangat deras. Berdasarkan naluri, masyarakat memutuskan bahwa pada malam hari mengungsi ke tempat yang dianggap lebih aman. Setelah hujan berselang selama dua hari, maka pada tanggal 2 Januari 2011, terjadilah longsor pada bukit di sisi selatan Telaga Sono.

Longsor di bukit tersebut diiringi dengan suara yang bergemuruh yang terdengar oleh masyarakat sekitar. Akibat longsor, maka Sungai Sono tertutup oleh material longsor, sehingga sempat terbentuk tampungan kecil selama beberapa hari. Seiring dengan peristiwa longsor, beberapa titik mengalami keretakan dan amblesan sebagaimana terlihat pada Gambar 8. Retakan dan amblesan tersebut berada di permukiman warga, jalan akses dan fasilitas umum lainnya, seperti sekolah.

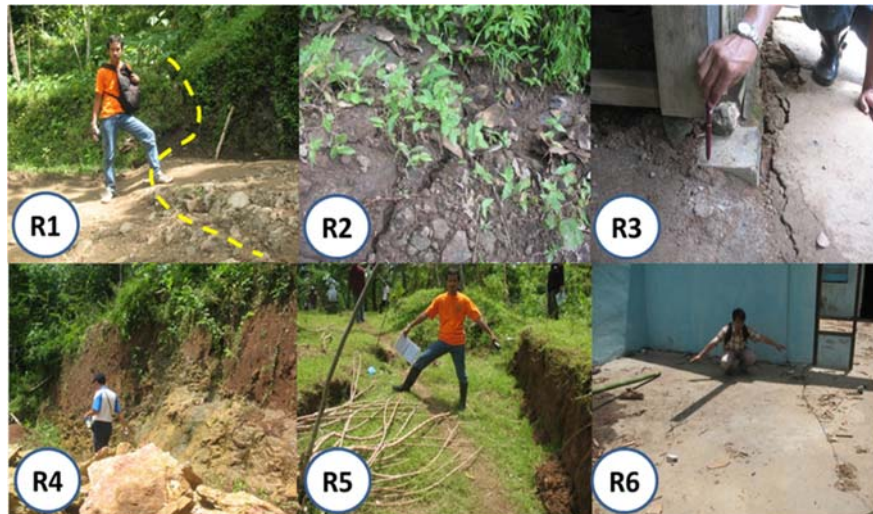
Gambar8. Hasil Investigasi Lapangan dalam Bentuk Visual

- R1. Jalan di sisi kiri telah mengalami amblesan sekitar 30 cm. bagian atas mengalami retakan yang arahnya tegak lurus dengan bukit
- R2. Retakan kecil yang terbentuk
- R3. Rumah Pak Misran yang mengalami amblesan, sehingga tiang di ujung rumah mengalami gap dengan lantai
- R4. Pematangan lereng untuk dijadikan permukiman.
- R5. Dua retakan memanjang dan searah dengan jarak sekitar 2 meter pada lantai rumah.
- R6. Dua buah retakan tanah dan amblesan sejarak 2 meter.

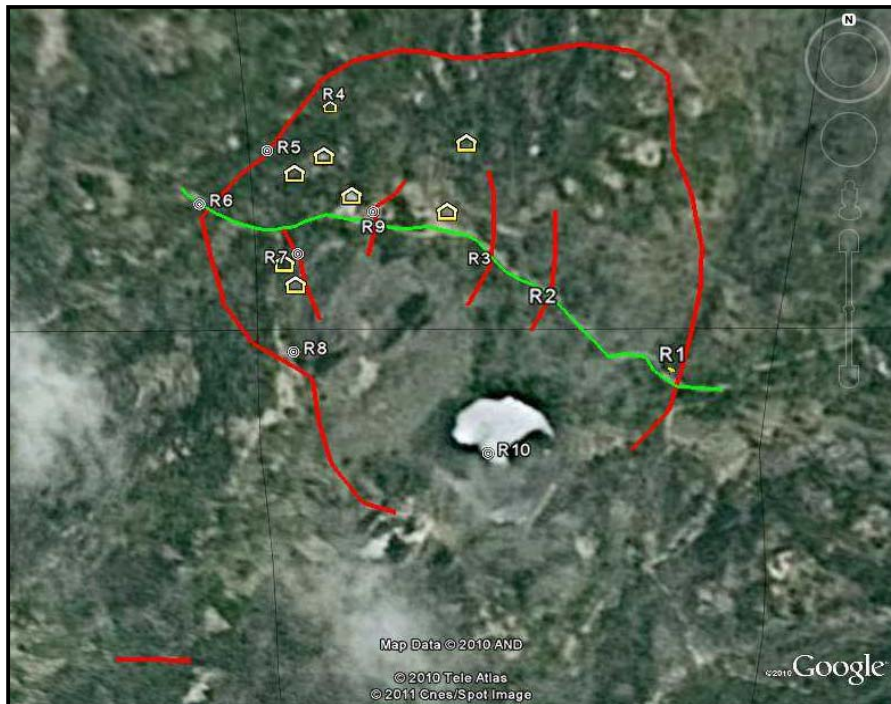
Gambar 9. Prakiraan luasan longsor yang kemungkinan akan terjadi (garis sambung) dan longsor yang telah terjadi (garis putus).

Berdasarkan hasil analisis, diperkirakan bahwa arah retakan tanah seperti pada Gambar 9 berikut ini. Luasan longsor yang telah terjadi pada tanggal 2 Januari 2011

adalah 12.000 meter persegi (asumsi adalah jarak horisontal pada gambar), sedangkan potensi longsor lanjutan adalah diperkirakan seluas 250.000 meter persegi.

Longsor pada tanggal 2 Januari 2011 tersebut tidak menimbulkan korban jiwa, ataupun korban material secara langsung mengingat lokasi longsor adalah bukit kosong tanpa permukiman. Namun potensi longsor selanjutnya berada di jalan akses, sekolah serta permukiman warga Dusun Sono. Kemungkinan longsor tersebut akan terjadi di RT 1/IX, RT 2/IX serta RT 3/IX yang terletak di dalam "mangkuk" potensi longsor. Jumlah kepala keluarga (KK) dan penduduk masing-masing RT tersebut berturut-turut adalah sebagai berikut 29 KK, 183 jiwa; 10 KK, 45 jiwa dan 8 KK, 38 jiwa (sumber : papan informasi posko bantuan).

1. Mengevakuasi warga untuk dapat pindah ke lain tempat yang lebih aman.
2. Melarang untuk mengupas lereng untuk dijadikan lahan permukiman.
3. Edukasi masyarakat terkait potensi bencana dan cara penanganan perlu dilakukan.

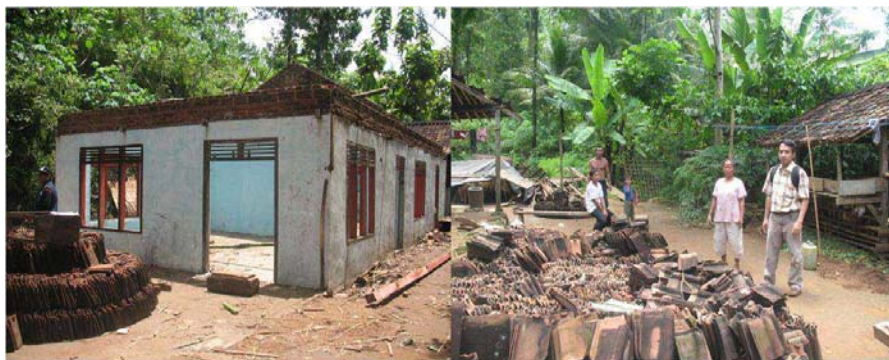
Salah satu bentuk adaptasi adalah dengan cara mengungsi ke tempat yang tidak ada tanda-tanda longsor tiap malam hari, baik ada ataupun tidak ada hujan. Selain itu masyarakat dengan sadar memutuskan membongkar rumah (pindah) ke daerah lain, terutama rumah yang telah mengalami retak-retak, seperti tampak pada Gambar 10 berikut.

Gambar 10. Rumah warga yang dibongkar akibat adanya retakan tanah di lantai dan penyelamatan bagian rumah hasil bongkaran
