Analisis Penyebab dan Mekanisme Keruntuhan Lereng Sungai Konaweha, Studi Kasus Ruas Bts. Kab. Konawe Utara/Kab. Konawe – Pohara Km 29+750

Analysis of Causes and Mechanisms of Konaweha River Slope Collapse, Case Study on Section Bts. Kab. Konawe Utara/Kab. Konawe – Pohara Km 29+750

Sugiarto^{1,a)}, Mahendra Andiek Maulana^{2,b)} & Yohanis Tulak Todingrara^{3,c)}

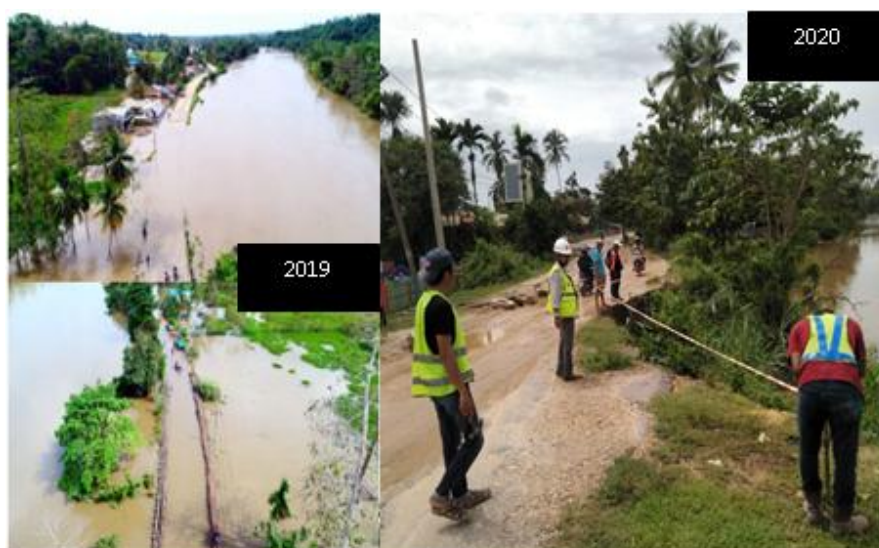
Gambar 2. Kronologis Terjadinya Longsor

jalan No. 030 Bts. Kab. Konawe Utara/Kab. Konawe – Pohara dengan status jalan nasional merupakan jalan arteri primer yang menjadi koridor utama dari kota Kendari menuju kota Konawe Utara dan Kabupaten Morowali, Sulawesi Tengah. Keberadaan ruas jalan tersebut sangat penting untuk masyarakat Sulawesi Tenggara untuk distribusi logistik dari dan menuju kota Kendari dan akses kawasan industri pertambangan dimana secara geografis terletak dekat dan bersinggungan langsung dengan Sungai Konawehea terlihat pada Gambar 1. Sungai Konawehea merupakan salah satu sungai terpanjang serta terbesar di pulau Sulawesi dengan panjang sekitar 327,22 km (Misran, 2008). Pada tahun 2019 terjadi banjir pada sungai Konawehea yang mengakibatkan badan jalan terendam dan pada tahun 2020 badan jalan mengalami longsor seperti pada Gambar 2.

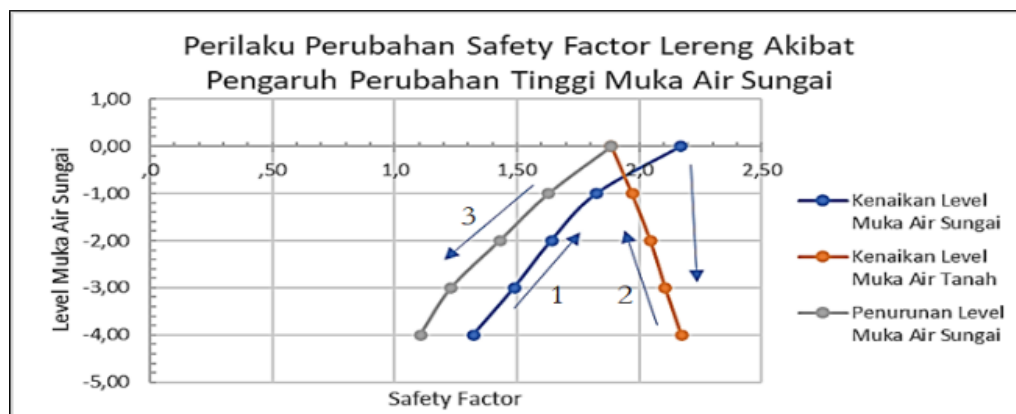
**Gambar 6.** Perilaku Perubahan *Safety factor* Akibat Perubahan Tinggi Muka Air Sungai

Pada fase pertama, dimana kondisi level muka air sungai naik terjadi kenaikan nilai *safety factor* sebesar 64 % dari 1,32 menjadi 2,17. Pada fase kedua, dimana level muka air tanah naik mengikuti kenaikan level muka air sungai, maka terjadi penurunan *safety factor* dari 2,17 menjadi 1,89 atau sebesar 12%. Pada fase ketiga dimana level muka air sungai turun secara tiba-tiba (drawdown) sampai dengan level muka air normal terjadi penurunan *safety factor* dari 1,89 menjadi 1,11 atau sebesar 41%.

Dari hasil analisa dapat dilihat bahwa kondisi kritis Ikereng terjadi pada saat kondisi level muka air sungai turun secara tiba-tiba (drawdown). Namun pada kondisi lereng asli penurunan tidak mengakibatkan keruntuhan dikarenakan *safety factor* masih lebih besar dari 1.

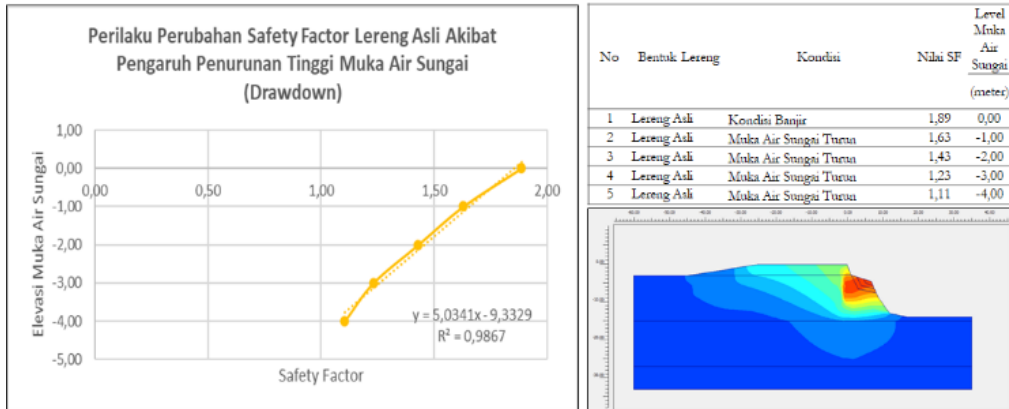
Gambar 7. Perilaku Perubahan *Safety factor* Pada Lereng Asli

Pada kondisi lereng asli, akibat adanya fenomena drawdown, terjadi penurunan *safety factor* dari 1,89 menjadi 1,11 atau sebesar 41 % seperti pada Gambar 7 Pada lereng asli belum terjadi keruntuhan dengan nilai *safety factor* pada kondisi kritis sebesar 1,1.

- Pada lereng asli dengan kondisi level muka air sungai turun (drawdown) sampai dengan level muka air normal dan kondisi tanah jenuh, terjadi penurunan nilai *safety factor* dari 1,89 menjadi 1,11 atau sebesar 41 %. Hal itu disebabkan tanah lereng masih dalam kondisi jenuh, sedangkan tekanan air sungai sebagai penahan hilang.

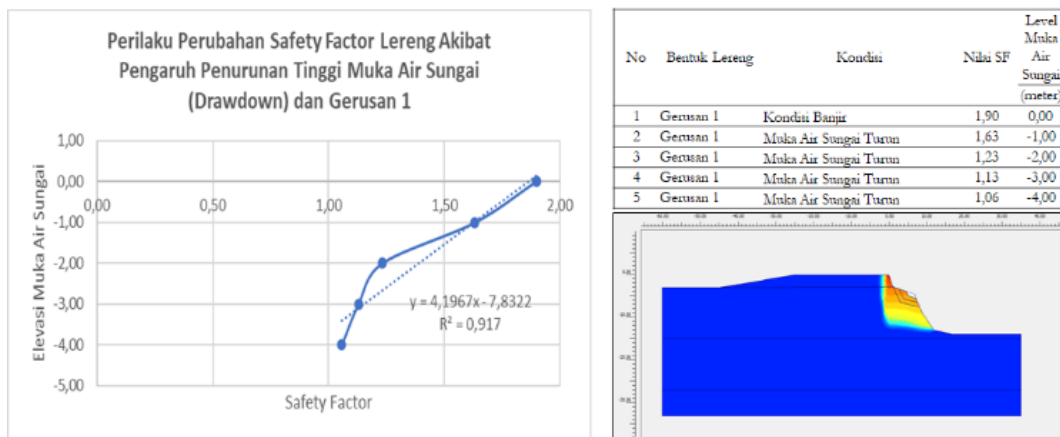
Gambar 8. Perilaku Perubahan *Safety factor* Pada Lereng Variasi Gerusan 1

Pada kondisi lereng dengan variasi gerusan 1 akibat adanya fenomena drawdown, terjadi penurunan *safety factor* dari 1,90 menjadi 1,06 atau sebesar 44 % seperti pada Gambar 8 Pada lereng dengan variasi gerusan 1 belum terjadi keruntuhan dengan nilai *safety factor* pada kondisi kritis sebesar 1,06.

- Pada lereng variasi gerusan 1 dengan kondisi level muka air sungai turun (drawdown) sampai dengan level muka air normal dan kondisi tanah jenuh, terjadi penurunan nilai *safety factor* dari 1,90 menjadi 1,06 atau sebesar 44 %.

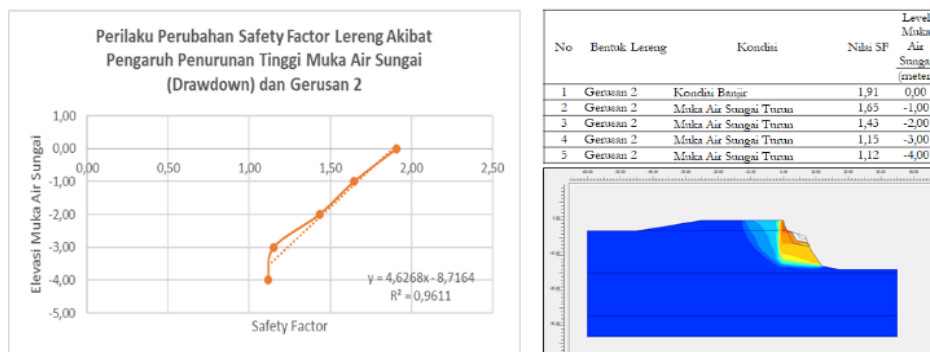
Gambar 9. Perilaku Perubahan *Safety Factor* Pada Lereng Variasi Gerusan 2

Pada kondisi lereng dengan variasi gerusan 2 akibat adanya fenomena drawdown, terjadi penurunan *safety factor* dari 1,91 menjadi 1,12 atau sebesar 41 % seperti pada Gambar 9 Pada lereng dengan variasi gerusan 2 belum terjadi keruntuhan dengan nilai *safety factor* pada kondisi kritis sebesar 1,12.

- Pada lereng variasi gerusan 2 dengan kondisi level muka air sungai turun (drawdown) sampai dengan level muka air normal dan kondisi tanah jenuh, terjadi penurunan nilai *safety factor* dari 1,91 menjadi 1,12 atau sebesar 41 %.

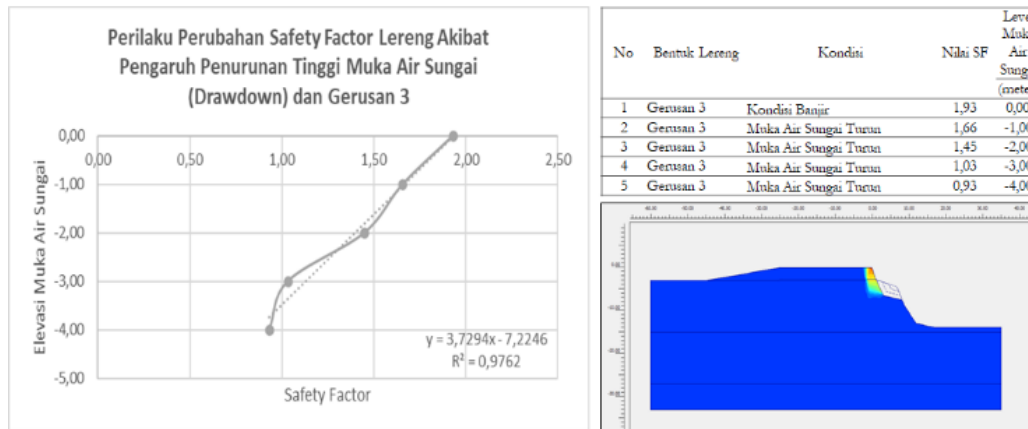
Gambar 10. Perilaku Perubahan Facety Factor Pada Lereng Variasi Gerusan 5

Pada kondisi lereng dengan variasi gerusan 2 akibat adanya fenomena drawdown, terjadi penurunan *safety factor* dari 1,93 menjadi 0,93 atau sebesar 51 % seperti pada Gambar 10 Pada lereng dengan variasi gerusan 3 terjadi keruntuhan dengan nilai *safety factor* pada kondisi kritis sebesar 0,93.

Dari hasil simulasi pemodelan dengan variasi gerusan, pada kondisi dengan variasi gerusan 3 terjadi keruntuhan pada saat terjadi penurunan level muka air sungai sampai dengan 4 meter.

- Pada lereng variasi gerusan 3 dengan kondisi level muka air sungai turun (drawdown) sampai dengan level muka air normal dan kondisi tanah jenuh, terjadi penurunan nilai *safety factor* dari 1,93 menjadi 0,93 atau sebesar 51 %.
