# **Keruntuhan Dinding Penahan Tanah dan Mitigasi Lereng di Dusun Bantas, Desa Songan B, Kecamatan Kintamani**

## **Retaining Wall and Slope Failure Mitigation in Bantas Hamlet, Songan B Village, Kintamani Sub-Districts**

**I Nengah Sinarta<sup>1,a)</sup> & I Wayan Ariyana Basoka<sup>1)</sup>**

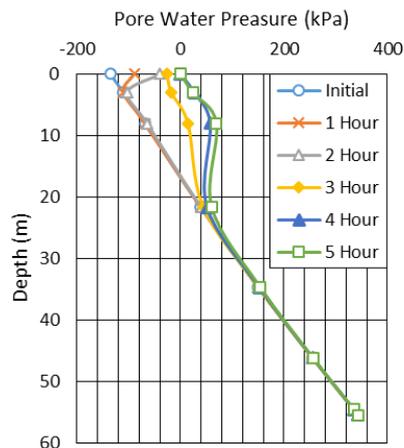
Analisis infiltrasi dilokasi longsor menggunakan program SEEP/W, terhadap intensitas curah hujan ekstrim pada selama 3 hari pada tanggal 9 – 11 Februari 2017 dengan intensitas hujan 218,7-288 mm/hari dengan tinggi curah hujan rata-rata 125mm/jam dengan durasi 5 jam, menunjukkan perubahan tekanan air pori pada setiap jam hujan yang terjadi seperti Gambar 3. grafik menunjukkan perubahan tekanan air.

**Gambar 3.** Grafik Perubahan Tekanan Air Pori (Sinarta, 2018)

Tekanan air pori negatif masih terjadi pada hujan 1 jam, infiltrasi belum mencapai kedalaman kritis pada tanah dibelakang DPT, atau kondisi kondisi jenuh sebagian. Hujan 2 jam sampai 5 jam tekanan air pori menuju positif tanah menjadi jenuh atau kritis.

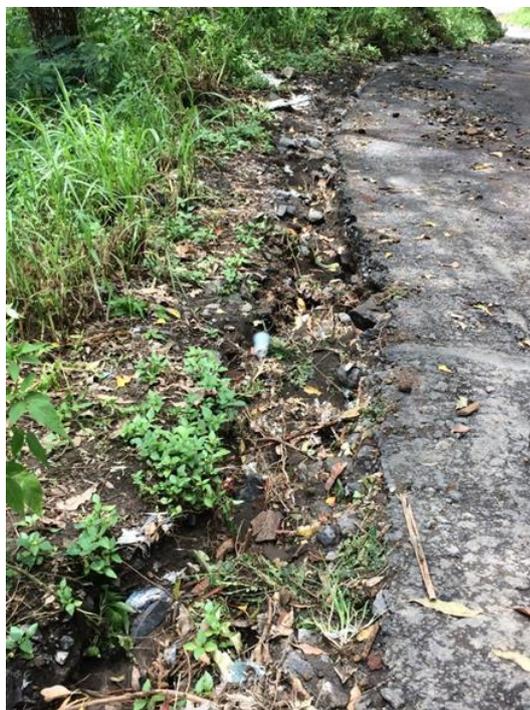
**Gambar 4.** Retak Horizontal pada Jalan

Tahapan awal Gambar 4 menunjukkan akibat bahu jalan tanpa drainase, limpasan permukaan hujan menyebabkan pengikisan yang menyebabkan retakan horizontal di sepanjang bahu jalan dengan DPT. Kondisi tanah sudah mulai jenuh dan aliran permukaan sepanjang retakan horizontal sepanjang jalan menyebabkan air hujan lebih mudah dan cepat masuk sekaligus menjadi tekanan tambahan terhadap DPT.

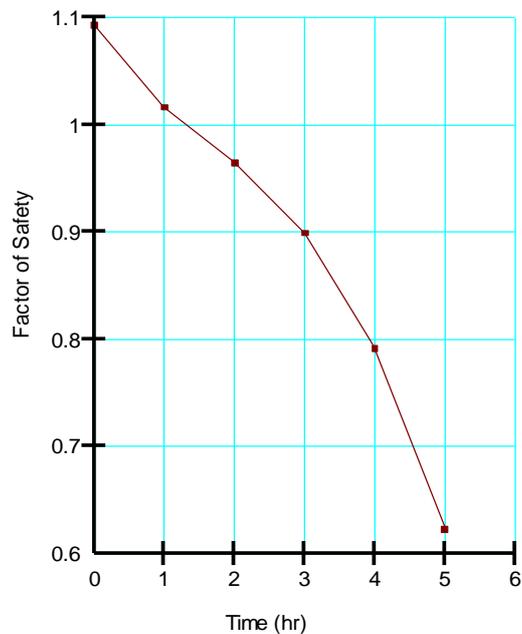
Analisis numeris pada penampang lereng dengan sifat fisis dan mekanis tanah dengan program SLOPE/W untuk analisa keruntuhan lereng. Hasil analisis seperti Gambar 5. Grafik hubungan antara angka keamanan dengan lama hujan menunjukkan dengan intensitas curah hujan harian 125 mm/hari tertinggi dalam durasi hujan selama 5 jam, terjadi penurunan angka

aman  $<1$  pada jam ke 2. Kondisi ini akibat volume hujan konstan dan tinggi menyebabkan rembesan tinggi ke tanah akibat retakan horizontal sehingga air dengan cepat mengisi kekosongan tanah sehingga menyebabkan tekanan air pori meningkat.

**Gambar 5.** Hubungan antara Angka Keamanan dan Waktu Hujan

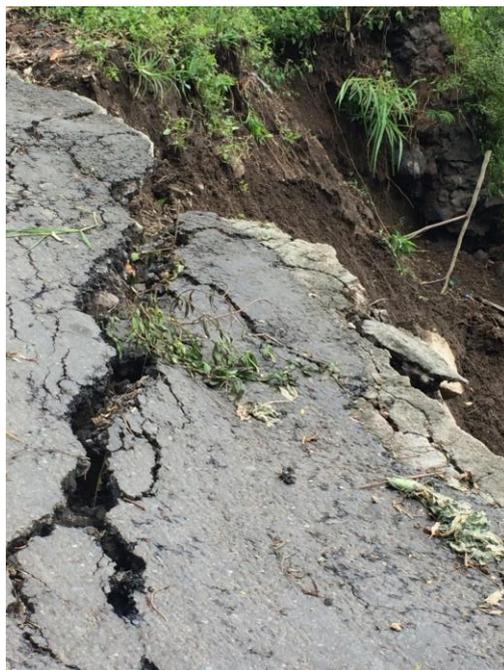
Analisis lingkungan berdasarkan fakta lapangan seperti Gambar 6, menunjukkan bahwa DPT masih kuat sebelum tanah mengalami jenuh air karena hujan yang lebat, terjadi retakan horizontal akibat limpasan permukaan akibat hujan-hujan sebelumnya, deformasi tanah dibelakang DPT akibat retakan tanah dan pergeseran DPT akibat tekanan tanah aktif.

**Gambar 6.** Runtuhnya Dinding Penahan Tanah

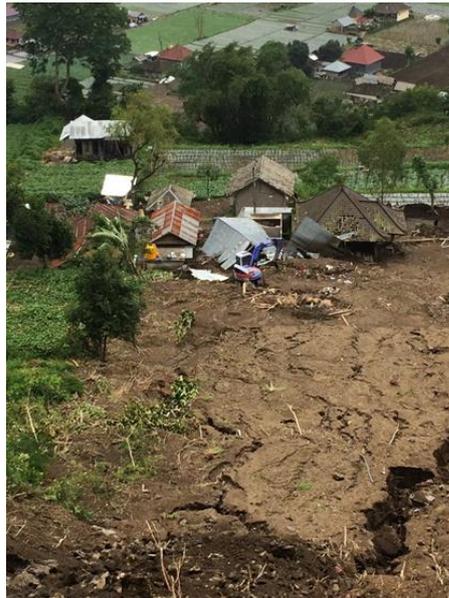
**Gambar 7.** Tanah Jenuh Air Meluncur

Analisis didasarkan pola dan kejadian keruntuhan DPT di Banjar Bantas, Desa Songan B, Kintamani seperti pada Gambar 7, terjadi pada waktu atau musim hujan, dimana DPT mengalami keruntuhan akibat kondisi yang bersamaan atau kombinasi dari tiga hal yaitu; 1) DPT tidak mampu memikul beban horizontal tanah saat jenuh, 2) tanah dibelakang DPT menjadi gampang jenuh karena drainase DPT tidak berfungsi, 3) pondasi DPT juga mengalami gerusan pada sisi bahu jalan akibat menyusupnya air pada rekatan horizontal.
