# Penilaian Tingkat Kerentanan Bangunan Gedung Di Area Sekolah SIT Aliya Bogor

## Building Vulnerability Assessment in School Area of SIT Aliya Bogor

<sup>1)</sup>Program Studi Teknik Sipil, Fakultas Teknik dan Sains, Universitas Ibn Khaldun, Bogor.

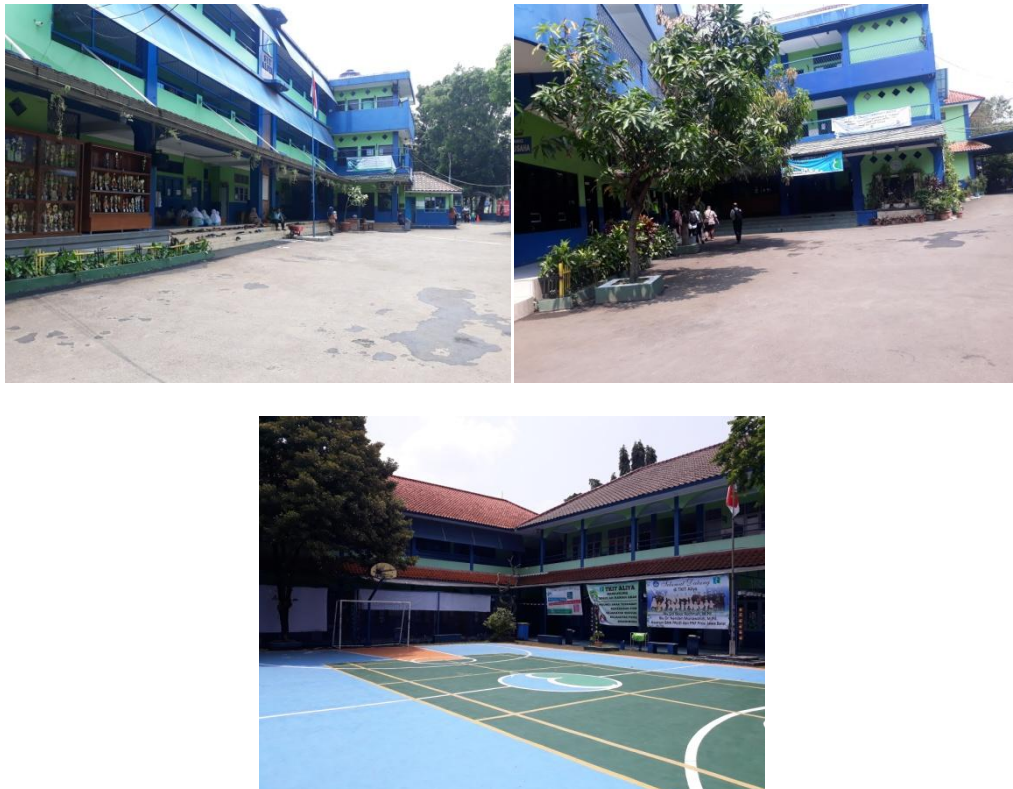
**Gambar 4.** Bangunan Sekolah SIT Aliya Bogor  
(Sumber: Dokumentasi Pribadi)

No.	Nama Gedung	Tipe Bangunan	Soil Tipe	Basic Score	Severe Vertical Irregularity (VL <sub>1</sub> )	Moderate Vertical Irregularity (VL <sub>1</sub> )	Plan Irregularity (PL <sub>1</sub> )	Pre - Code	Post - Benchmark	Minimum Score (S <sub>min</sub> )	Nilai S
1	Gd. Abu Bakar	C1	D	1,7	-	-0,6	-0,7	-	1,9	0,3	2,3
2	Gd. Umar A	C1	D	1,7	-	-	-	-	1,9	0,3	3,6
3	Gd. Umar B	C1	D	1,7	-	-0,6	-	-	1,9	0,3	3
4	Gd. Ali	C1	D	1,7	-	-0,6	-	-	1,9	0,3	3
5	Gd. Usman A	C1	D	1,7	-	-	-	-	1,9	0,3	3,6
6	Gd. Usman B	C1	D	1,7	-	-0,6	-	-	1,9	0,3	3

Dari Tabel 4. menunjukkan gedung di sekolah SIT Aliya Bogor yang memiliki *final score* paling besar adalah gedung Umar A, dan Usman A dengan *final score* 3,6. Sedangkan gedung yang memiliki *final score* paling rendah adalah gedung Abu Bakar Siddiq dengan *final score* 2,3.

1. Hasil analisis *Rapid Visual Screening* (RVS) Sekolah SIT Aliya Bogor memiliki bangunan rentan terhadap gempa karena adanya *vertical irregularity* dan *plan irregularity* yang mempengaruhi basic score.

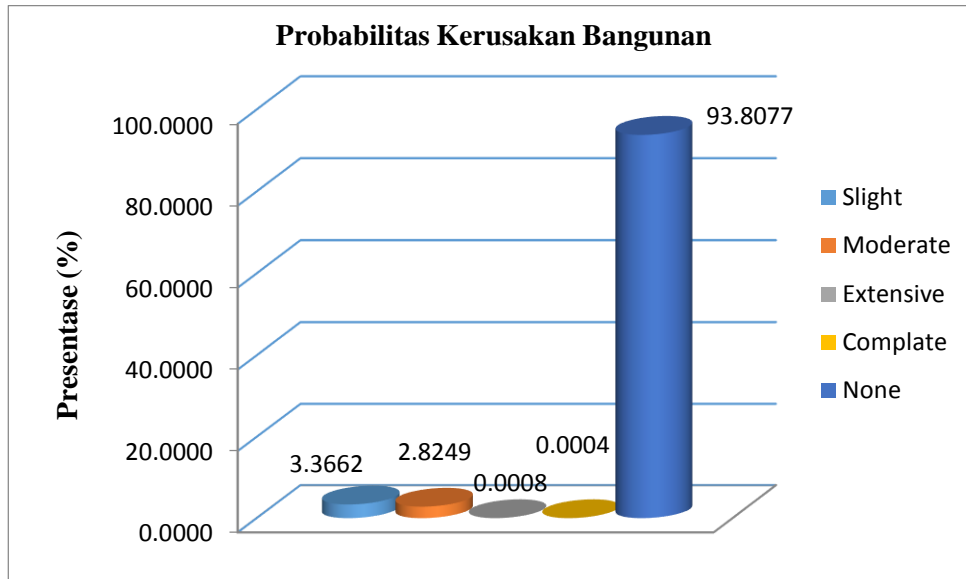
**Gambar 8.** Probabilitas Kerusakan Bangunan

Dapat dilihat dari grafik diatas SIT Aliya Bogor memiliki probabilitas kerusakan bangunan sebesar 6,1923 % dan bangunan yang tidak roboh atau none sebesar 93,8077 %. hasil tersebut merupakan acuan bahwa bangunan yang beradapada SIT Aliya Bogor aman terhadap gempa.

3. Hasil analisis kerusakan probabilitas kerusakan dengan *Metode Hazus* dengan memperoleh nilai *cumulative probability* menunjukkan bahwa bangunan mengalami tingkat kerusakan *slight* sebesar 3,3662%, kerusakan *moderate* sebesar 2,8249%, *extensive* sebesar 0,0008% dan *complete* sebesar 0,0004%, sehingga nilai total sebesar 6,1923%.
