**ORTOREKTIFIKASI FOTO FORMAT KECIL UNTUK PERHITUNGAN DEFORMASI JEMBATAN
(Studi Kasus : Jembatan Suramadu, Surabaya - Madura)**

*Orthorectification of Small Format Image For Calculation Bridge Deformation
(Case Study : Suramadu Bridge, Surabaya-Madura)*

Hepi Hapsari Handayani¹, Shofiyatul Qoyimah¹

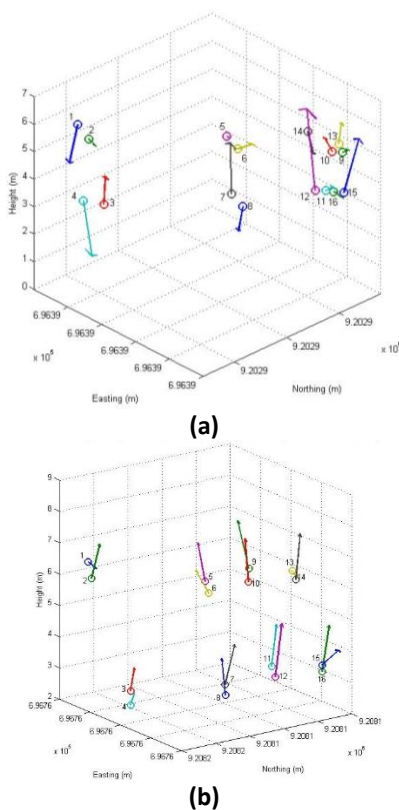
Gambar 7. Arah Vektor Pergeseran Jembatan 3 Dimensi Arah (a) Surabaya (b) Madura

Dalam penentuan deformasi objek juga dilakukan pengecekan signifikansi secara statistik dari vektor pergeseran dari hasil estimasi metode ortorektifikasi dengan cara uji hipotesis. Hasil vektor pergeseran 3 dimensi ditunjukkan pada Tabel 7, visualisasi ditunjukkan pada Gambar 7.
