## DETEKSI PIPA BAWAH LAUT DENGAN DATA MULTIBEAM ECHOSOUNDER (Studi Kasus: Muara Bekasi)

Danar Guruh Pratomo<sup>1</sup>, Dody Pambudhi<sup>2</sup>, Khomsin<sup>3</sup>

<sup>1,2,3</sup>Departemen Teknik Geomatika, FTSLK-ITS, Kampus ITS Sukolilo, Surabaya, 60111, Indonesia

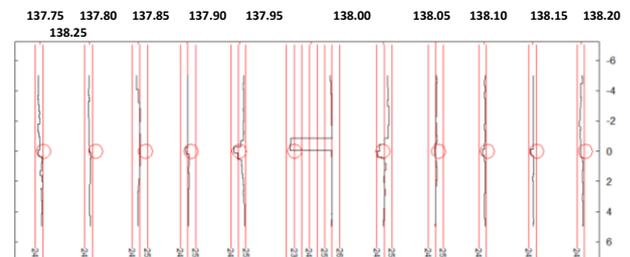
Gambar 8. Profil Melintang Pipa  
 Profil Potongan Pipa Terhadap DTM

Pada Gambar 8 terlihat bahwa profil melintang dilakukan dengan interval sejauh 50m terhadap DTM. Profil melintang permukaan dasar laut sepanjang 5m di sisi kanan-kiri dari pipa gas terdapat di dalam lingkaran pada gambar tersebut.

Profil memanjang dan melintang yang diperoleh dari data survei bathimetri dapat dilihat pada Gambar 7 dan Gambar 8. Pada Gambar 7, bagian atas dan bawah pipa direpresentasikan dalam garis berwarna hitam, sedangkan untuk bagian kiri dan kanan dalam direpresentasikan berturut dengan warna merah dan hijau.
