ANALISIS ROCK MASS RATING DI TEPI PANTAI SAMABE, PULAU BALI

Abstrak. Stabilitas batuan dibutuhkan untuk segala infrastruktur yang dibangun di area yang memiliki kemiringan tertentu terutama di daerah lereng terjal. Penelitian ini dilakukan pada lereng bukit di tepi Pantai Samabe dibagian bawah bangunan hotel. Identifikasi kerentanan lereng terhadap longsor dilakukan menggunakan analisa Rock Mass Rating. Penyelidikan dilakukan pada 4 (empat) lokasi pengamatan berdasarkan temuan longsor minor dibagian pinggir tebing. Hasil dari analisa tersebut, lereng ini masuk dalam kategori lereng cukup baik sampai baik. Penanganan yang dibutuhkan berupa pemasangan *rock bolts* dan *wire mesh* kemudian dibungkus dengan pengecoran semen.

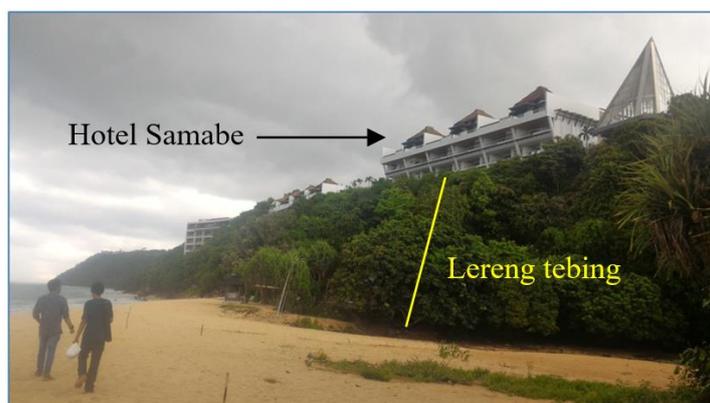
Gambar 1. Lokasi Hotel Samabe Di Atas Tebing (Sumber Pribadi, 2017)

Hotel Samabe terletak pada tepi pantai sebelah selatan Pulau Bali, berupa lereng dengan ketinggian antara 70 sampai 80 m dari permukaan laut. Dengan kemiringan lereng bervariasi antara 60 sampai 80 derajat. Lereng merupakan bentang alam kars dari batuan batugamping yang belum mengalami pelapukan lanjut sehingga hanya membentuk gua di tepi pantainya. Potensi adanya runtuh batuan cukup besar dimana retakan-retakan banyak ditemukan ditubuh batugamping.

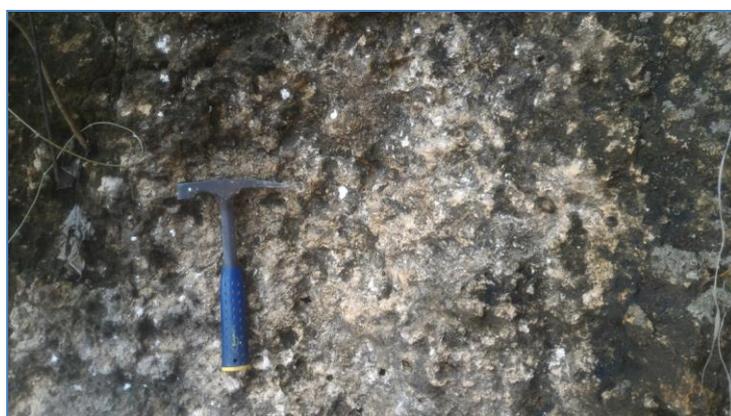
Gambar 2. Kondisi Batugamping Terumbu di lokasi penelitian (Sumber Pribadi, 2017)

ke dalam Formasi Selatan yang berisi Batugamping Terumbu, Napal sebagian berlapis dan berfosil. Batuan ini diperkirakan berumur Miosen Akhir sampai Pliosen. Batugamping merupakan batuan yang memiliki tingkat kekuatan medium sampai tinggi. Hal ini disebabkan proses terbentuknya secara alami oleh sebagian besar unsur kalsium yang diambil dari airlaut dan diproses langsung oleh bakteri mikro di laut dangkal. Sebagian tempat

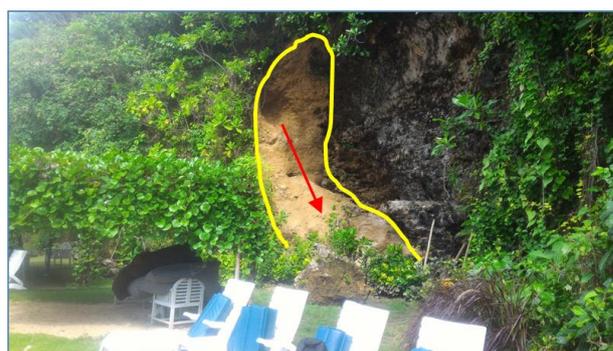
Stasiun 1 (Tabel 1) berada di sebelah barat tebing, ditandai dengan adanya longsor tepat disebelah air terjun buatan Hotel Samabe (Gambar 3). Lokasi ini dipergunakan untuk tempat istirahat para tamu. Dinding batuan sebagian terbuka dan sebagian lagi tertutup vegetasi. Dinding batuan yang terbuka banyak dijumpai rembesan airtanah yang keluar melalui celah retakan. Diperkirakan penyebab longsor adalah masuknya air dari bagian atas tebing ke air terjun buatan sehingga batuan disekitarnya mengalami pelapukan lebih intensif.

Gambar 3. Stasiun 1 Ditemukan Longsoran Minor di Dinding Tebing (Sumber Pribadi, 2017)

Kelas lereng ditentukan melalui nilai RMR yang dianalisa dari empat stasiun pengamatan. Nilai ini kemudian dimasukkan kedalam klasifikasi Kelas Lereng oleh (Bieniawski, 1989) serta penanganannya sebagaimana Tabel 3. Berdasarkan pengaruh dimensi retakan yang ada dan kondisi batuan, Kelas Fair Rock memiliki total nilai RMR: 49 – 60. Kelas ini meliputi Stasiun 1, 2 dan 3.

Kelas Lereng	Stasiun	Penanganan (Bieniawski, 1989) <i>Rock Bolts</i> (diameter 20 mm dan <i>grouting</i> penuh)	Penanganan (Bieniawski, 1989) <i>Shotcrete</i>
Fair Rock (RMR: 49 – 60)	1, 2 dan 3	<i>Bolts</i> sistematis sepanjang 4 m dengan spasi 1,5 – 2 m pada bagian atas tebing dan dinding. Ditambah <i>wire mesh</i> pada	5 – 10 cm di bagian atas tebing dan 3 cm di dinding tebing

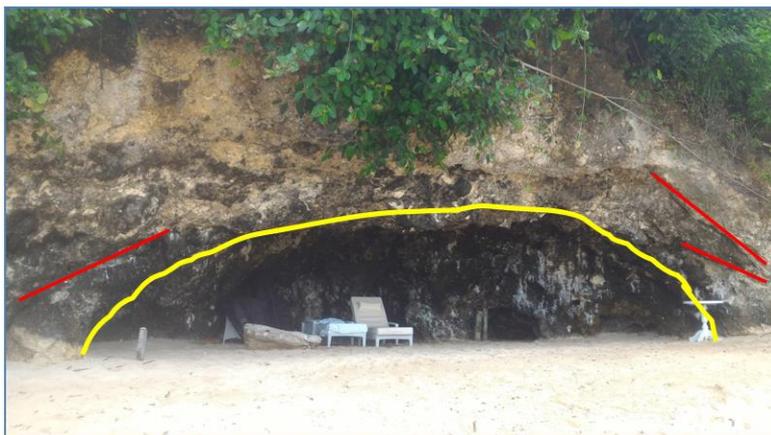
Gambar 4. Stasiun 2 Hasil Abrasi Air Laut (garis kuning); Kelurusan Patahan Geologi (garis merah)

Stasiun 2 (Tabel 1) merupakan gua alami di tepi pantai dengan dimensi lebar 8 m dengan tinggi 3 m dan kedalaman gua 5 m (Gambar 4). Lokasi ini dipergunakan untuk lokasi istirahat para tamu hotel menghadap ke laut. Dinding gua dilapisi tanaman lumut sampai mengisi kedalam retakan batuan. Kemungkinan didukung oleh rembesan airtanah atau air laut disaat pasang.

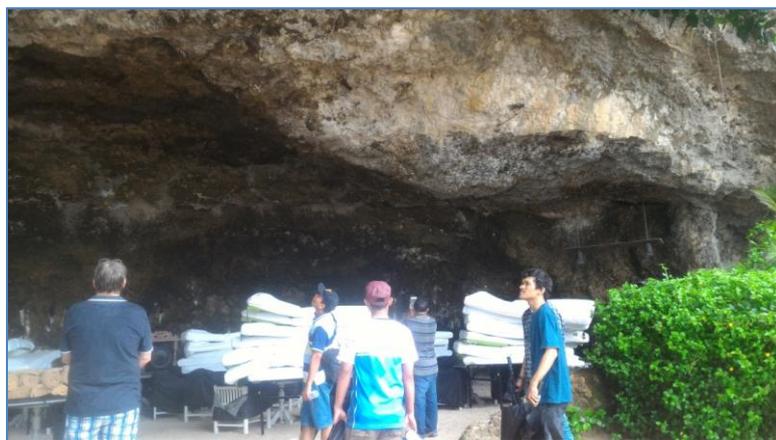
Stasiun 3 (Tabel 2) berlokasi di tepi pantai berupa morfologi gua dengan dimensi yang cukup besar dengan lebar gua sekitar 17 m dan tinggi gua sekitar 8 m. Lokasi ini digunakan sebagai tempat makan malam bagi para tamu hotel (Gambar 5). Dinding gua dilapisi oleh tanaman lumut, kemungkinan didukung oleh airtanah yang merembes sehingga dinding menjadi lembab. Dimensi retakan didalam gua cukup besar dan sebagian area berpotensi runtuh.

Gambar 5. Stasiun 3 Gua Alami Sebagai Ruang Makan Tamu (Sumber Pribadi, 2017)

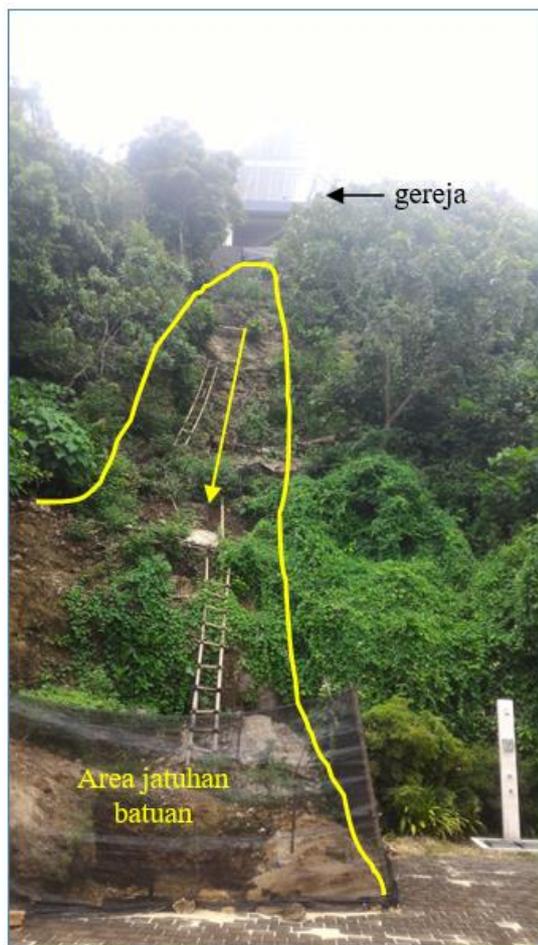
Stasiun 4 (Tabel 2) berada di sebelah timur lereng Hotel Samabe di tepi pantai. Merupakan lokasi rencana elevator dari gereja ke tepi pantai. Pada bagian atas tebing telah terjadi jatuhnya batuan akibat adanya pelapukan pada batuan. Tinggi tebing diperkirakan mencapai 70 m - 80 m dari permukaan laut. Sebagian besar tebing tertutup oleh vegetasi dan tanaman lumut sehingga nampak berwarna kecoklatan.

Gambar 6. Stasiun 4 Tebing Terjal Dibawah Gereja (Sumber Pribadi, 2017)

bagian atas tebing	
<i>Good Rock</i> (RMR: 64)	4	<i>Bolts</i> sepanjang 3 m pada bagian yang beresiko runtuh. Dengan spasi 2,5 m dan <i>wire mesh</i> jika diperlukan.	5 cm dibagian atas lereng jika dibutuhkan
