## Evaluasi Struktur Bangunan Gedung Beton Bertulang Berusia 50 Tahun Berdasarkan SNI 1726 2012 dan SNI 2847 2013

*This study describes the assessment of 50-year-old reinforced concrete building based on the latest Indonesia building codes. The case study was the Cipta building located in Merdeka Barat, Jakarta. Field survey and test laboratory were conducted to observe the current condition of building structure. One destructive test and three non-destructive tests were performed to obtain the existing concrete compressive strengths and the number of bar that applied in structure elements. Based on actual material strengths, the 3-dimensional structure analysis were applied to evaluate the nominal strength of reinforced concrete elements. In this assessment, the Cipta building was evaluated based on the requirement for special moment resisting of reinforced concrete frame. The observation result showed that the Cipta building was still safe to resist the gravity load. On the other hand, this building structure did not satisfy the requirement for special resisting frame. This research exhibited that the 50-year-old reinforced concrete building was only designed for gravity load.*

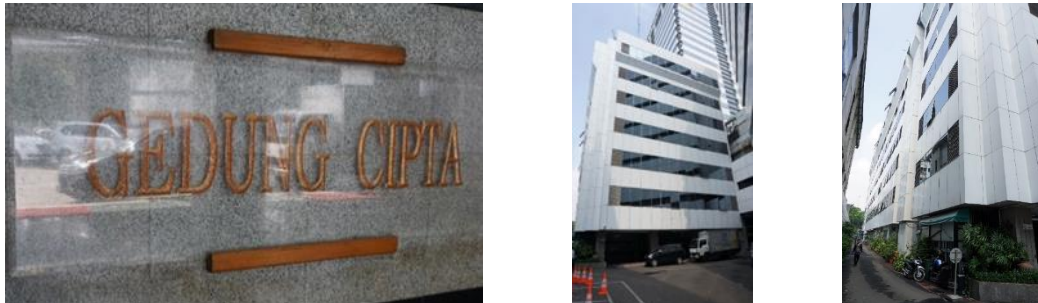
Gambar 1. Tampak Gedung Cipta

Gedung Cipta merupakan salah satu bangunan yang terletak dalam kompleks perkantoran Kementerian Perhubungan. Bangunan ini dibangun pada tahun 1961 dan beroperasi sejak 1962 mempunyai 7 lantai dan 1 lantai *basement*. Panjang dan lebar bangunan masing – masing adalah 72 m dan 18 m. Luas bangunan per lantai adalah 12.193 m<sup>2</sup> Struktur bangunan adalah struktur beton bertulang dan rangka atap yang terbuat dari baja. Gambar 1 dan 2 menunjukkan tampak dan denah dari Gedung Cipta.

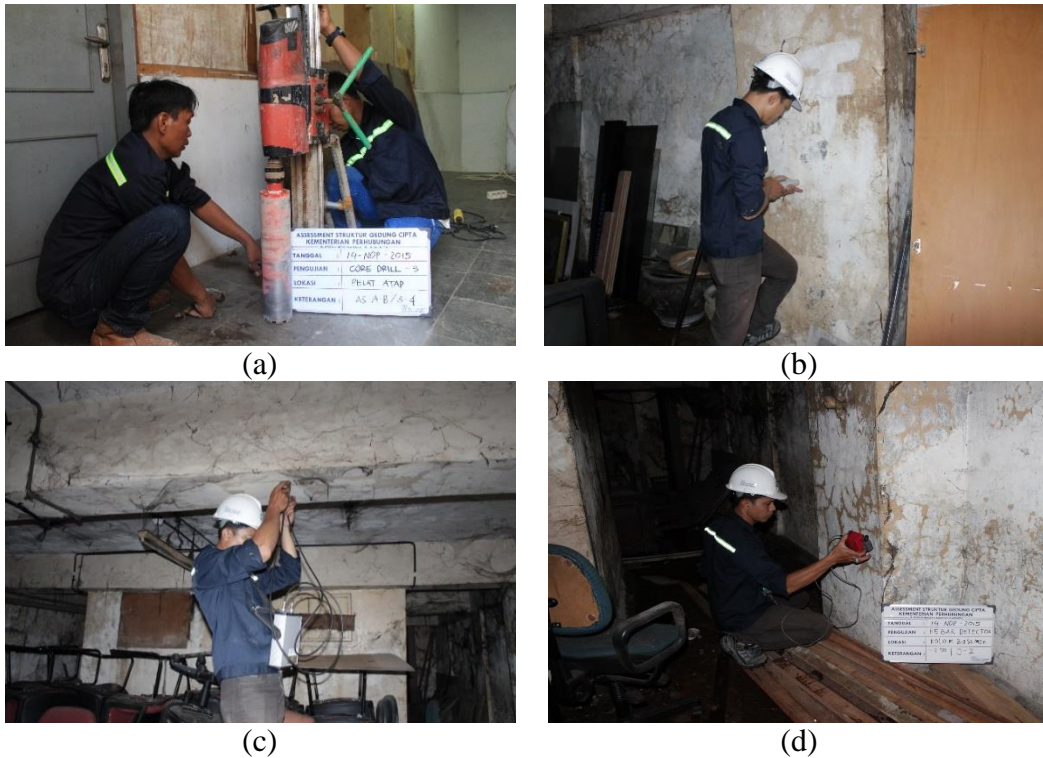
**Gambar 3.** (a) Tes pengambilan inti beton ; (b) Tes *hammer*; (c) Tes *ultrasonic*; (d) Tes *Rebar Locator*

2013), tes *hammer* (ASTM C805/C805-M - 13a 2013), tes *ultrasonic* (ASTM C597 - 09 2009), dan *test rebar locator*. Tes pengambilan inti beton untuk mengetahui kuat tekan beton aktual pada tiap elemen struktur. Tes *hammer* dan *ultrasonic* ditujukan untuk mengetahui keseragaman dan kepadatan beton pada elemen struktur. Tes *rebar locator* untuk mengetahui jumlah tulangan yang terpasang pada tiap elemen struktur. Gambar 3 menunjukkan proses pengambilan sampling untuk masing – masing tes.
