Perbaikan Struktur Gedung Bangunan Cagar Budaya (Studi Kasus pada bangunan di Jl. Rajawali No. 3 – 5, Surabaya)

Akhmad Yusuf Zuhdy, R. Buyung Anugraha, Sungkono
Program Studi Diploma Teknik Sipil FTSP ITS, Surabaya
Email: *yusuf_zuhdi@ce.its.ac.id*

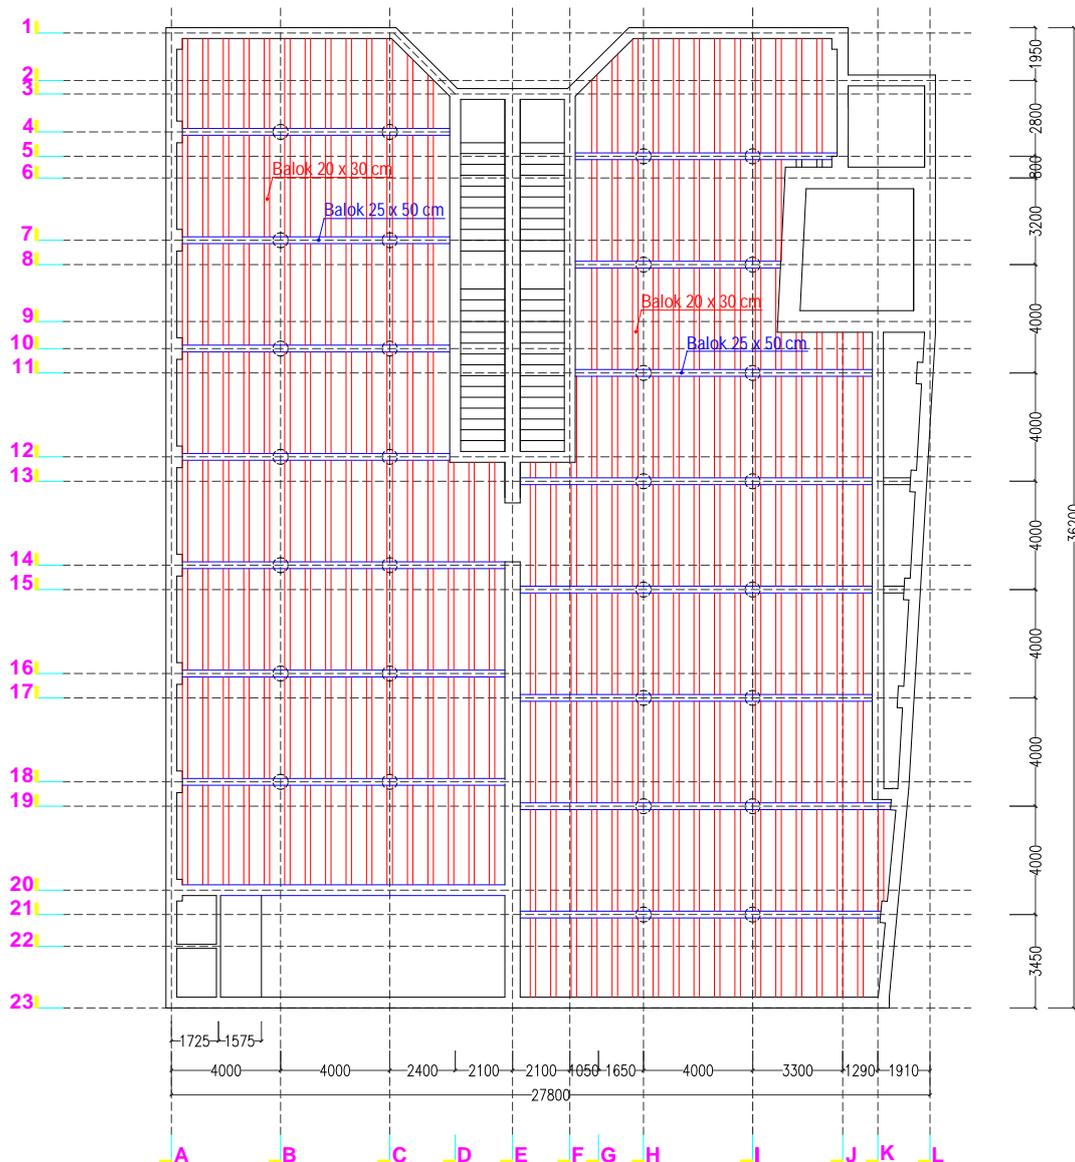
Gambar 1. Denah Balok Lantai 2 Gedung di Jl. Rajawali no. 3-5 Surabaya

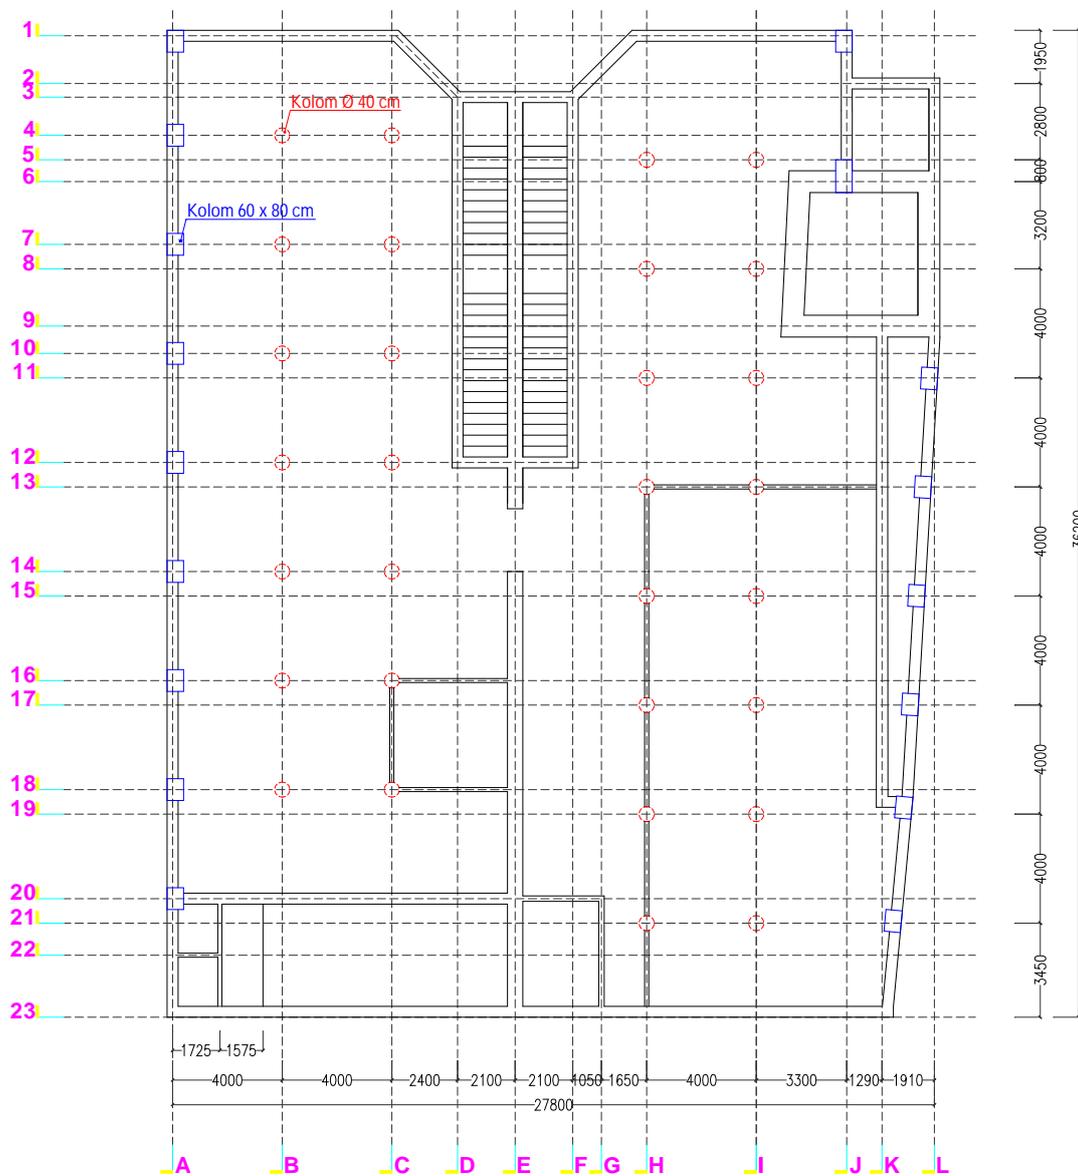
Menurut Zuhdy 2012, gedung tersebut terdiri dari 2 (dua) lantai dengan luasan mencapai 1250,25 m². Struktur balok yang dimaksud pada bagian ini adalah struktur balok sebagai pendukung pelat beton lantai 2. Data yang digunakan dalam perhitungan berdasarkan data dari uji material yang telah dilaksanakan oleh PT. ITS Kemitraan. Pada gedung ini, baik pada struktur balok induk maupun balok anak, keduanya merupakan balok komposit baja dan beton. Untuk balok induk mempunyai dimensi 250 x 500 mm dengan jarak antar balok 4000 mm, sedangkan pada balok anak mempunyai dimensi 200 x 300 mm dengan jarak antar balok 750 mm (gambar 1). Struktur kolom gedung terdiri dari 2 macam dimensi kolom. Kolom pertama merupakan kolom komposit baja dan beton berbentuk lingkaran dengan diameter 400 mm, sedangkan kolom kedua merupakan kolom batu bata berbentuk persegi empat dengan dimensi 800 x 600 mm (gambar 2 dan 3).

Gambar 2. Denah Kolom Lantai 1 Gedung di Jl. Rajawali no. 3-5 Surabaya

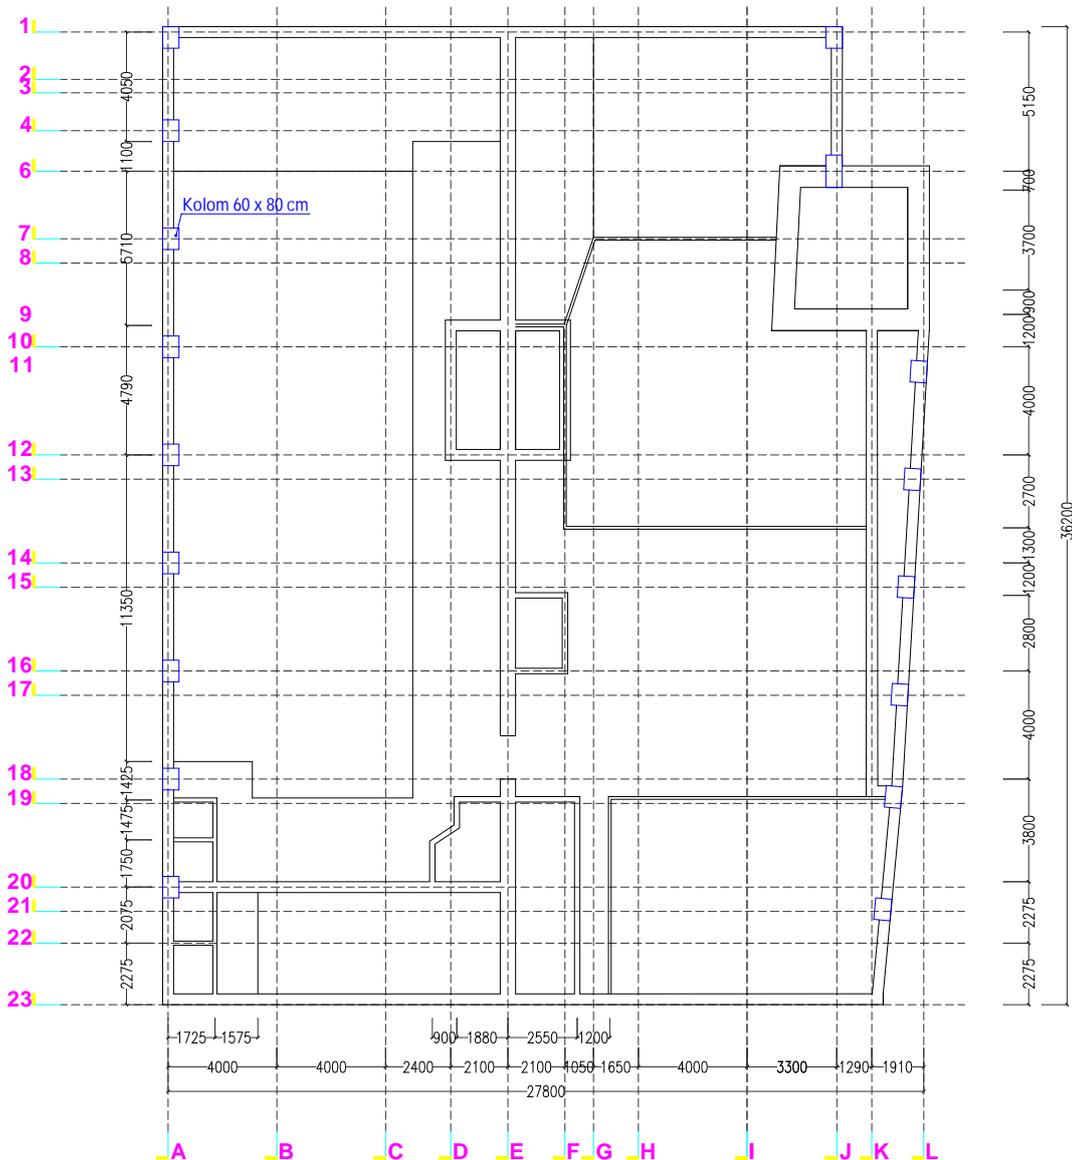
Gambar 3. Denah Kolom Lantai 2 di Jl. Rajawali no. 3-5 Surabaya

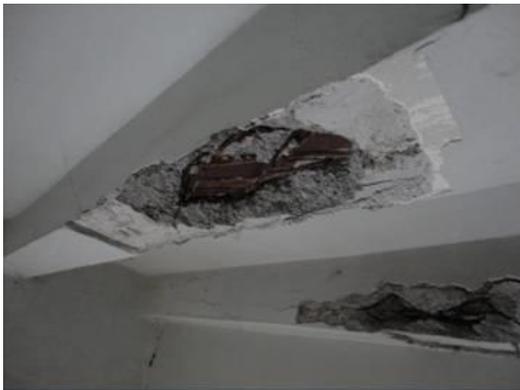
Beberapa kondisi komponen-komponen struktur yang mengalami kerusakan struktural sebagaimana hasil investigasi lapangan adalah kondisi balok anak, pelat lantai, kolom, dan pelat tangga seperti terlihat pada gambar 4, 5, 6 dan 7.

Berdasarkan hasil evaluasi kinerja struktur yang telah dilakukan oleh Zuhdy 2012, pada dasarnya kerusakan yang terjadi pada beberapa komponen struktur bangunan gedung di Jl. Rajawali no. 3-5, Surabaya ini lebih cenderung disebabkan oleh terjadinya pelapukan komponen-komponen struktur pelat, balok maupun tangga.

Gambar 4. Kondisi Balok Anak yang Mengalami Pelapukan akibat Korosi pada Tulangan

Balok maupun kolom yang mengalami retak halus kurang dari 10 mm dilakukan perbaikan, baik berupa *patching* maupun injeksi *epoxy*. Perbaikan terhadap kerusakan beton dengan metode *patching* dilakukan pada struktur (ko-

lom, balok, maupun pelat) yang mengalami kerusakan retakan dengan kedalaman kurang dari 20 mm atau kerusakan terjadi pada selimut beton. Tahapan-tahapan pelaksanaan *patching* adalah sebagai berikut:

- Pada permukaan beton yang mengalami retak dilakukan *chipping* (pengupasan selimut beton).
- Setelah pengupasan selimut beton selesai dilakukan, maka pada permukaan beton tersebut dilapisi dengan bahan perekat untuk merekatkan beton lama dengan beton baru.
- Material *micro concrete* yang digunakan untuk *patching* dimixing terlebih dahulu dengan menggunakan *hand mixer*.
- Kemudian material yang telah selesai *dimixing* diaplikasikan pada permukaan beton secara lapis demi lapis dengan menggunakan tangan, dengan ketebalan 10 – 20 mm setiap lapisan sampai tercapai ketebalan yang direncanakan.
- Lalu dilakukan *finishing* dengan menggunakan *hand trowel*.

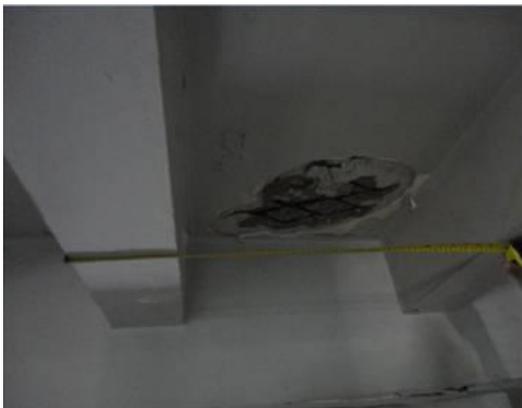
Gambar 5. Kondisi Pelat Lantai yang Mengalami Pelapukan akibat Korosi pada Tulangan

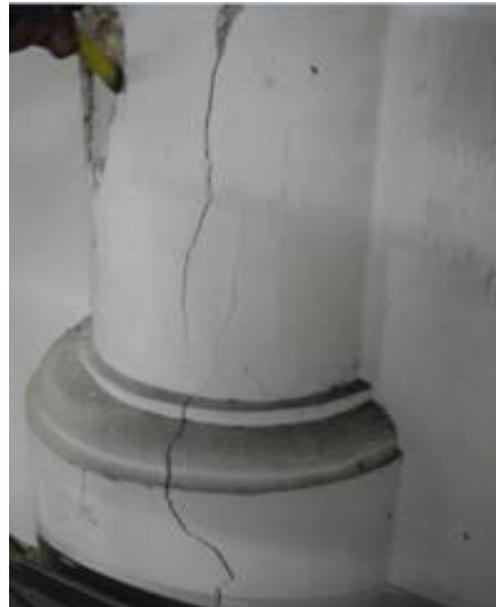
Gambar 6. Kondisi Kolom Mengalami Retak Struktural

Perbaikan dengan cara *epoxy injection* diaplikasikan pada permukaan beton yang mengalami retak rambut atau retak dengan lebar kurang dari 10 mm. Pada pelaksanaan perbaikan dengan cara ini digunakan material pengisi dari jenis *epoxy*. Pengisian material *epoxy* tersebut dilakukan dengan menggunakan alat *Low Pressure Injection (LPI)* melalui *Packer* yang dipasang sepanjang retakan (lihat gambar 9). Pengisian dilakukan sampai seluruh retakan tersebut penuh.

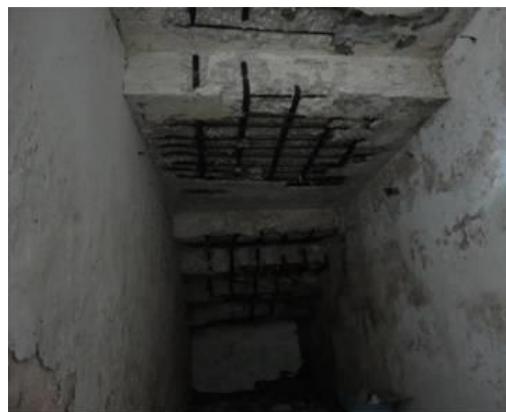
Gambar 7. Kondisi Pelat Tangga yang Mengalami Pelapukan

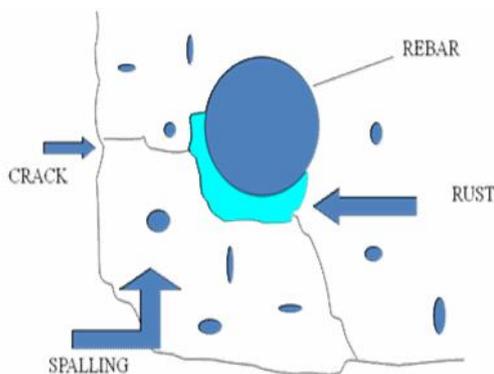
Hal ini terjadi akibat kondisi fisik bangunan yang dipengaruhi oleh tingkat kelembaban lingkungan setempat sehingga pembesian yang terdapat pada struktur beton mengalami korosi dan terjadi *spalling*, lihat gambar 8.

Gambar 8. Mekanisme Terjadinya *Spalling* pada Beton Bertulang

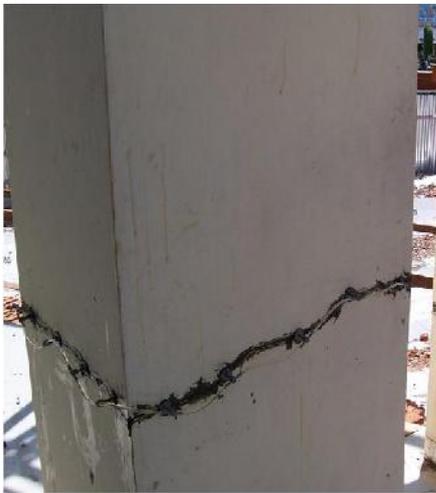
Gambar 9. Perbaikan kolom beton dengan cara *epoxy injection*

- a. Retak yang mengakibatkan kebocoran tanpa membutuhkan *strength* yang tinggi biasanya diinjeksi dengan PU (*polyurethan*) yang berfungsi menghambat air.
- b. Retak yang mempengaruhi kondisi struktur, dipakai material Conbextra EP 10 TG karena membutuhkan *strength* lebih.
