## Analisis Stabilitas Lereng dan Alternatif Penanganan Kelongsoran Studi Kasus Ruas Jalan Ir. H. Nursyirwan Ismail, Kota Samarinda

*Keywords: stability, slope, finite element method.*

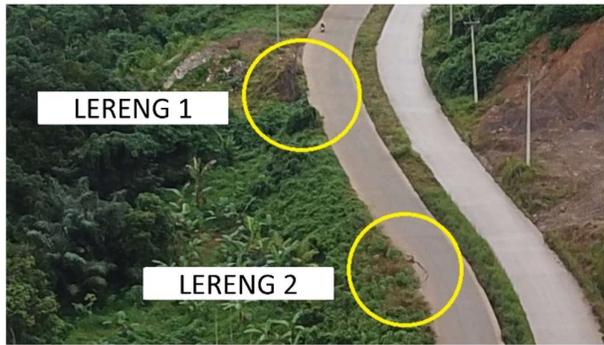
**Gambar 1.** Titik kelongsoran pada ruas jalan Ir. H. Nursyirwan Ismail, Ring Road II.

Jalan Ir. H. Nursyirwan Ismail, Ring Road II terletak di kota Samarinda, Kalimantan. Jalan tersebut menghubungkan Jalan Suryanata-Loa bahu. Pada bulan Juli di tahun 2020, terjadi kelongsoran pada ruas jalan tersebut. Kelongsoran terjadi pada dua titik. Selanjutnya untuk kelongsoran titik 1 akan disebut lereng 1 dan kelongsoran titik 2 akan disebut lereng 2. Kelongsoran pada titik pertama terjadi sepanjang 18 m. Sedangkan pada titik kedua terjadi sepanjang 17.5 m seperti pada Gambar 1.

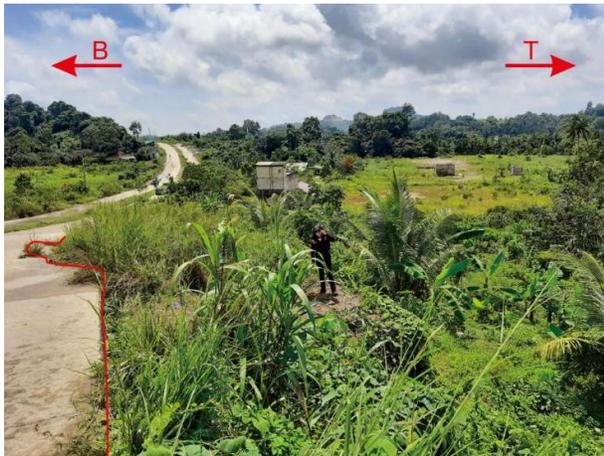
Gambar 2. Longsor pada lereng 1

- Terdapat dua titik kelongsoran pada lokasi penelitian. Longsor pada lereng 1 seperti terlihat pada **Gambar 2**. Sedangkan longsor pada lereng 2 terlihat pada **Gambar 3**.

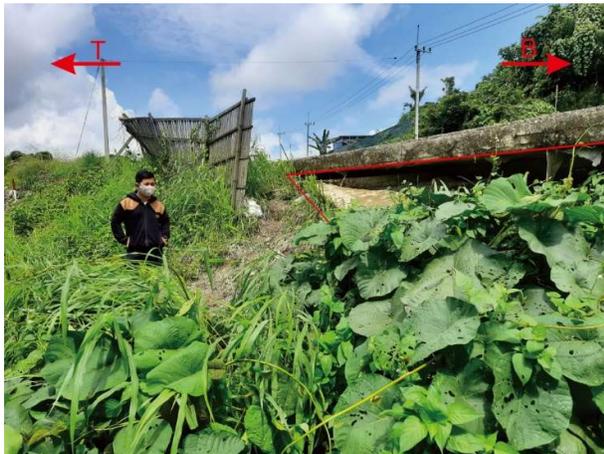
Gambar 3. Longsor pada lereng 2

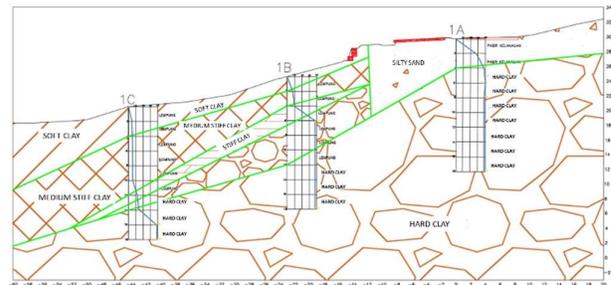
Gambar 4. Stratigrafi pada Lereng 1

- Berdasarkan hasil penyelidikan tanah borlog diketahui bahwa material tanah pada lokasi tersebut adalah pasir, lempung, lanau, *hard clay* dan *hard sand* pada lereng 1 maupun 2. Data  $N_{SPT}$  dan stratigrafi dapat dilihat pada Gambar 4 dan Gambar 5 untuk lereng 1 dan 2 secara berurutan.

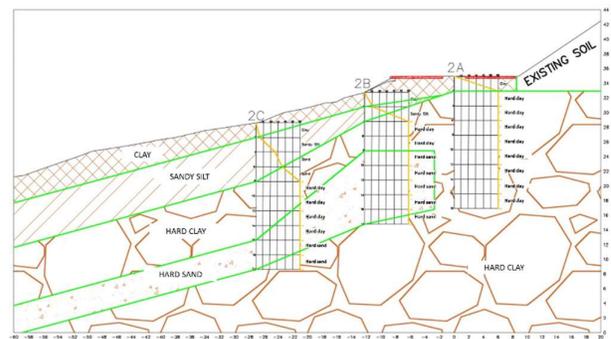
Gambar 5. Stratigrafi pada Lereng 2

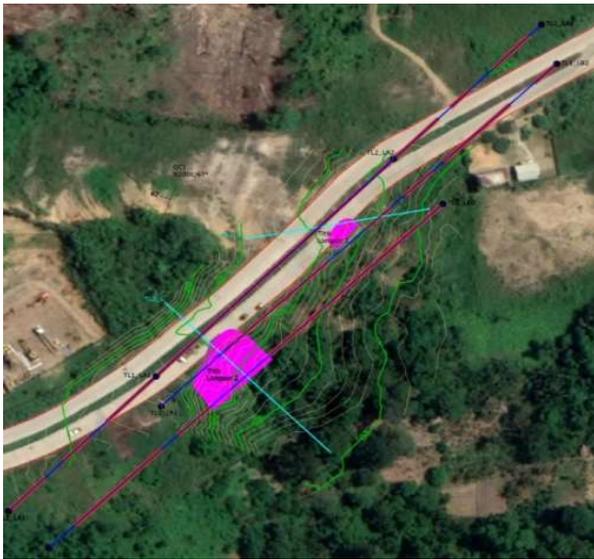
Gambar 6. Lokasi pengambilan data geolistrik

- Pengukuran data geolistrik dilakukan untuk empat lintasan. Untuk lereng 1 lintasan TL1\_LA & TL1\_LB dan untuk lereng 2 TL2\_LA & TL2\_LB sesuai dengan garis berwarna biru pada Gambar 6. Dari hasil pengukuran data tersebut, berdasarkan sifat kelistrikan, zona lemah memiliki nilai resistivitas rendah ( $< 30 \Omega.m$ ) dan *chargeability* rendah ( $< 40 msec$ ). Dengan demikian diperoleh hasil analisis zona lemah pada setiap lintasan sebagai mana yang terlihat pada Gambar 7, Gambar 8, Gambar 9 dan Gambar 10. Zona lemah tersebar menerus dari bagian median jalan sampai ke bagian

pinggir jalan. Letak zona lemah pada lintasan pengukuran geolistrik dapat dilihat sebagai garis berwarna merah pada Gambar 6. Perlu diketahui bahwa area yang berwarna merah muda menunjukkan zona kelongsoran untuk lereng 1 dan lereng 2.

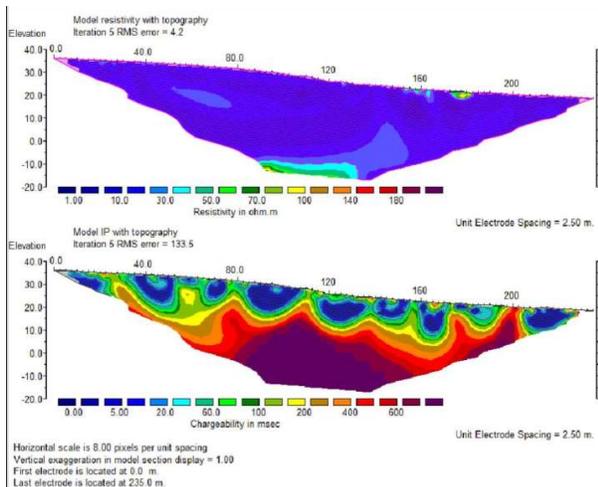
Gambar 7. Zona lemah berdasarkan nilai resistivitas dan chargeability pada Lintasan TL1\_LA

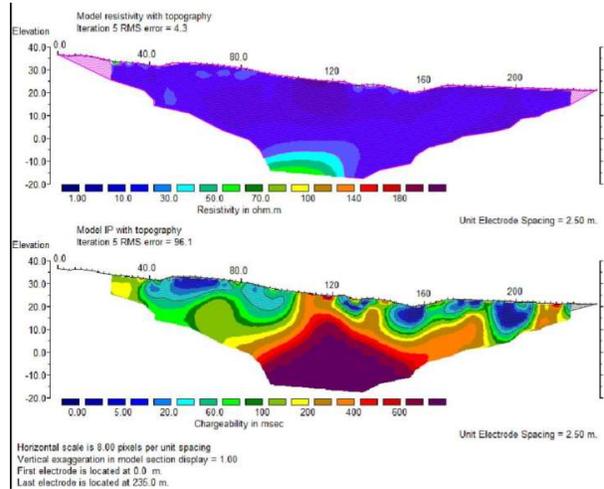
Gambar 8. Zona lemah berdasarkan nilai resistivitas dan chargeability pada Lintasan TL1\_LB

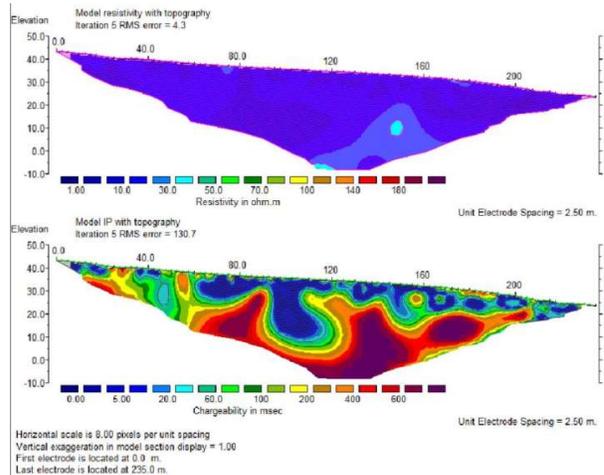
Gambar 9. Zona lemah berdasarkan nilai resistivitas dan chargeability pada Lintasan TL2\_LA

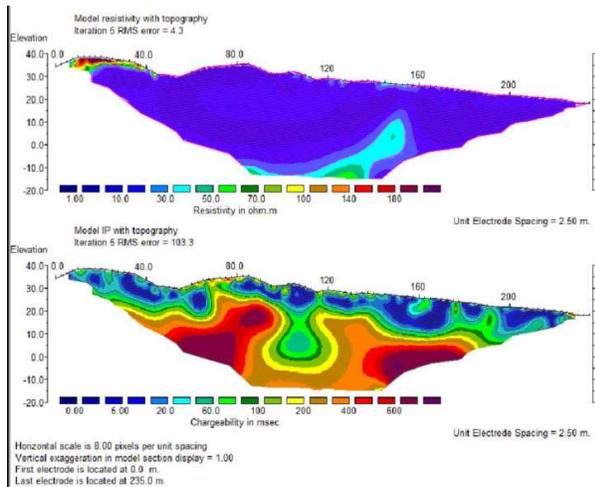
**Gambar 10.** Zona lemah berdasarkan nilai resistivitas dan chargeability pada Lintasan TL1\_LB

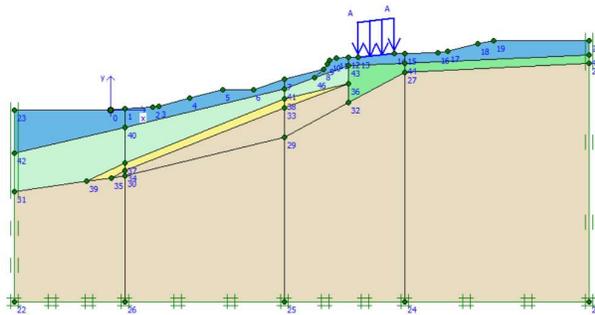
**Gambar 11.** Geometri lereng 1

*Back analysis* dilakukan untuk memverifikasi *input parameter* yang digunakan dalam pemodelan FEM di Plaxis. Geometri lereng dimodelkan sesuai dengan detail potongan lereng yang didapatkan dari gambar kerja. Geometri lereng yang dimodelkan pada Plaxis 8.2 dapat dilihat pada Gambar 11 dan Gambar 13 untuk lereng 1 dan 2 secara berurutan. Material tanah penyusun lereng tersebut dimodelkan menggunakan model keruntuhan Mohr-Coulomb. Beban lalu lintas jalan dimodelkan sebagai *distributed load* sebesar  $15 \text{ kN/m}^2$  (Panduan Geoteknik 4).

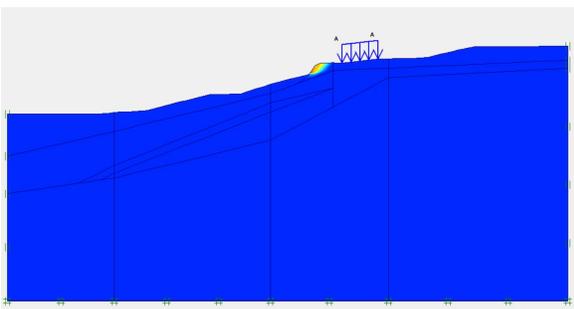
**Gambar 12.** Back analysis lereng 1

Hasil analisis lereng 1 dan lereng 2 pada Gambar 12 dan Gambar 14, berurutan, menggunakan Plaxis 8.2 didapatkan bahwa bidang longsor menyerupai bidang longsor yang terjadi di lapangan baik untuk lereng 1 maupun lereng 2. Secara berurutan SF yang didapat untuk lereng 1 dan lereng 2 adalah 1.05 dan 1.07. Sehingga *input parameter* data tanah dianggap bisa digunakan untuk perencanaan perbaikan lereng yang akan dibahas pada sub pembahasan berikutnya.

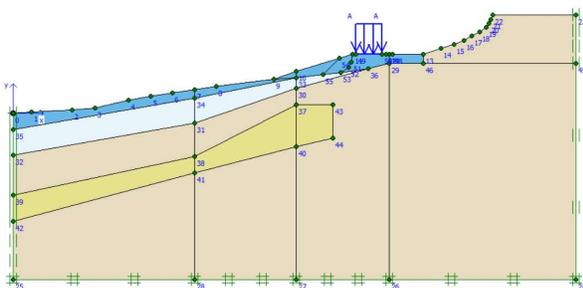
**Gambar 13.** Geometri lereng 2

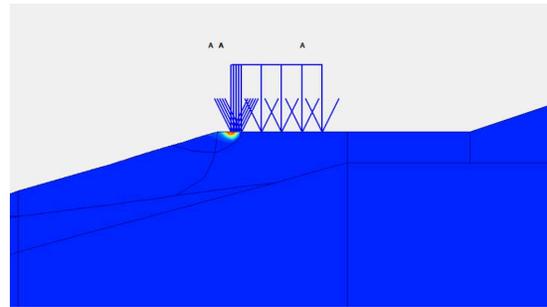
**Gambar 14.** Back analysis lereng 2 (tampilan zoom in)

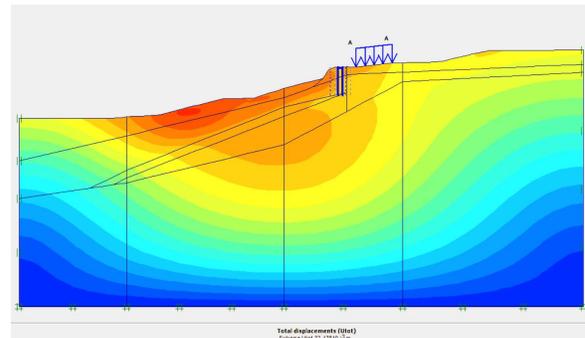
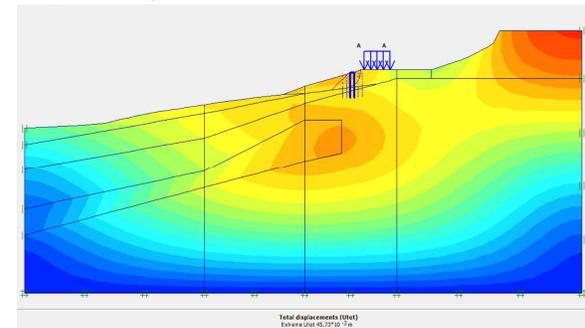
a) Lereng 1

b) Lereng 2

**Gambar 15.** Hasil analisis perkuatan *mini pile*

Salah satu alternatif yang digunakan dalam penanganan longsor adalah *pile*. *Pile* yang digunakan termasuk *mini pile* dengan ukuran *soldier mini pile* 25x25 dengan detail material seperti pada Tabel 1. *Mini pile* digunakan dengan jarak 3D yaitu 0.75 m dengan capping beam 0.3 m. *Mini pile* dengan panjang 6 m tersebut dipasang untuk memperkuat kedua lereng.

Hasil analisis dapat dilihat pada Gambar 15. Untuk lereng 1 (Gambar 15. a), deformasi maksimal *mini pile* yang dihasilkan adalah  $26.17 \times 10^{-3}$  m dengan SF=2.04. Sedangkan untuk lereng 2 (Gambar 15. b), deformasi maksimal *mini*

*pile* yang dihasilkan adalah  $35.09 \times 10^{-3}$  m dengan SF=2.04. Batas toleransi defleksi dinding diambil 0.5% H dimana  $54.5 \times 10^{-3}$  m dan  $70.05 \times 10^{-3}$  m secara berurutan untuk lereng 1 dan lereng 2.

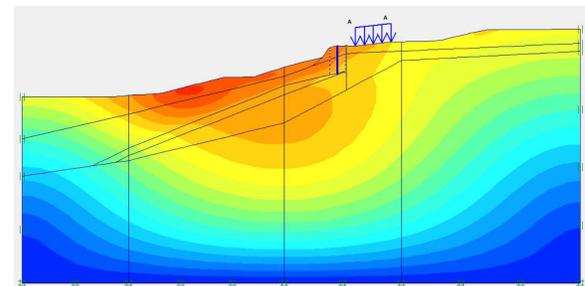
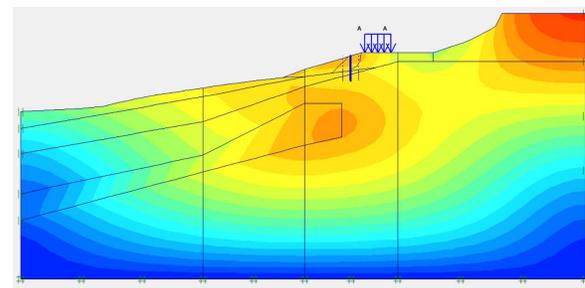
a) Lereng 1

b) Lereng 2

**Gambar 16.** Hasil analisis perkuatan *sheet pile*

Alternatif yang digunakan sebagai penanganan kelongsoran adalah *pile* dan *sheet pile*. Pada studi ini, *sheet pile* yang digunakan adalah jenis *flat sheet pile concrete* (FCP) dengan tipe FCP-220-6S-A dengan detail material seperti pada **Tabel 1**. FCP dengan Panjang 6m dipasang untuk memperkuat kedua lereng.

Hasil analisis seperti pada **Gambar 16**. Untuk lereng 1 (**Gambar 16.a**), deformasi maksimal *sheet pile* yang dihasilkan adalah  $28.35 \times 10^{-3}$  m dengan SF=2.02. Sedangkan untuk lereng 2 (**Gambar 16.b**), deformasi maksimal *sheet pile* yang dihasilkan adalah  $37.01 \times 10^{-3}$  m dengan SF=2.05. Deformasi yang terjadi pada lereng 2 lebih besar dibandingkan dengan lereng 1 bisa terjadi karena lereng 2 memang memiliki tinggi (H) yang lebih besar dibandingkan dengan lereng 1.
