Evaluasi Kinerja Operasional Pada Aset Gedung Perkantoran Binacitra Di Kota Bandung

Asset Evaluation Of Operational Performance Binacitra Office Building In Bandung City

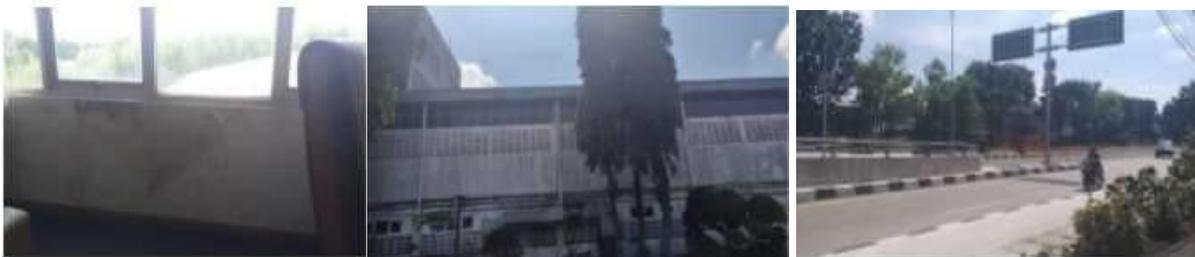
Gambar 1. Permasalahan Eksisting Bangunan

PT Binacitra Kharisma Lestari adalah salah satu perusahaan yang bergerak dalam bidang properti sewa kantor yaitu *Binacitra Office Building*. *Binacitra Office Building* merupakan gedung perkantoran di lahan seluas 1.200 m² yang ditempati oleh kantor cabang Bank Mandiri, kantor Tien Shi dan kantor imigrasi. Gedung ini berdiri pada tahun 1992 terdiri atas 5 lantai dan dilengkapi oleh fasilitas tambahan seperti toilet, mushola, *pantry*, kantin, dan gudang. *Binacitra Office Building* juga dilengkapi dengan sertifikat-sertifikat penunjang infrastruktur. Terdapat permasalahan pada kondisi kantor Binacitra. Kondisi ruang terbuka hijau di *Binacitra Office Building* yang masih dibawah Koefisien Dasar Hijau (KDH). KDH ditentukan untuk bangunan Gedung. Diatur oleh Peraturan Daerah Kota Bandung No 18 Tahun 2011 tentang Rencana Tata Ruang dan Wilayah Kota Bandung. Sistem atau mekanisme pemeliharaan *Binacitra Office Building* juga belum memiliki mekanisme yang terstruktur. Karyawan yang melakukan pemeliharaan pada *Binacitra Office Building* bukanlah karyawan tetap ataupun outsourcing. Permasalahan lain terlihat pada kondisi fisik *Binacitra Office Building* dimana bangunan kantor sudah cukup tua dengan umur fisik bangunan sebesar 30 tahun. Banyak terjadi kerusakan pada struktur bangunan dari cat hingga material dinding. Standar proteksi pada kebakaran berupa *foam/liquid* APAR di Binacitra tidak ada karena sudah kadaluarsa. Kondisi tersebut diatur dalam Peraturan Menteri No. 4 tahun 1980 tentang syarat-syarat pemasangan dan pemeliharaan alat pemadam api ringan.

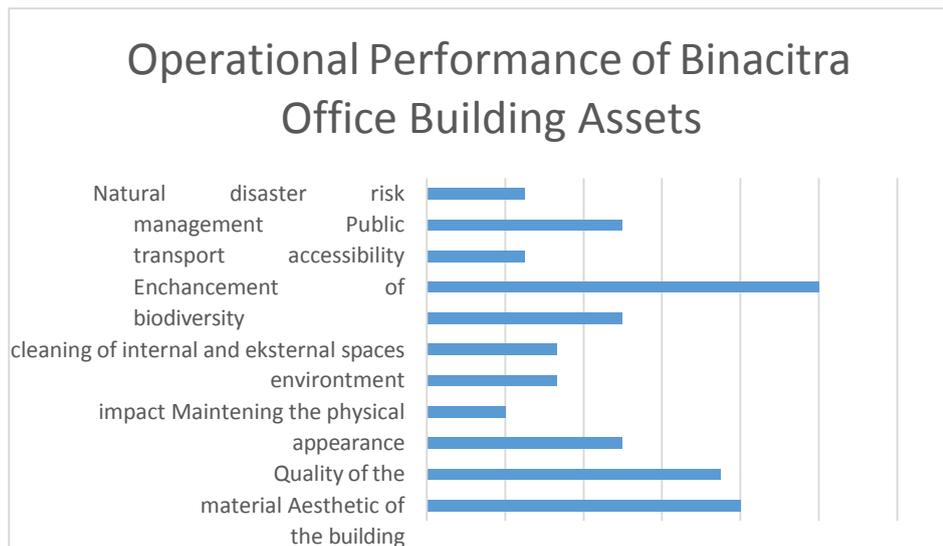
Gambar 4. Asset Operational Performance Based on Indicators

Kinerja operasi pada gedung perkantoran binacitra sebesar 51,90%. Angka kinerja tersebut diinterpretasikan sebagai cukup/cukup memadai. Hasil tersebut diperoleh dari presentase setiap dimensi. Dimensi fisik bentuk/gambar memiliki interpretasi buruk/tidak memadai. Penggunaan lahan/biodiversitas juga cukup/cukup memadai. Dimensi fungsional dan performa lingkungan baik. Adapun penjabaran performa dari setiap dimensi ditunjukkan oleh gambar di bawah ini.

Hasil penelitian diperoleh bahwa kinerja operasional gedung perkantoran Binacitra adalah 51,21% yang diinterpretasikan sebagai cukup/memadai. Dimensi *Physical Image/Apppearance* dan *site use/biodiversity* belum memadai. Terdapat 3 (tiga) indikator belum sesuai standar. Indikator tersebut meliputi estetika pada bangunan, peningkatan keanekaragaman hayati, dan manajemen risiko pada bencana. Direkomendasikan solusi yaitu dengan melakukan renovasi aset. Renovasi ini memiliki tujuan yaitu upaya perbaikan aset agar meningkatkan nilai kegunaan bangunan.
