Evaluasi Kualitas Fasilitas Pedestrian Jalan Arteri Primer Kota Bandung (Studi Kasus Jalan Dr. Djunjungan)

Evaluation Quality of Bandung Primary Artery Road Pedestrian Facilites (Case Study in Dr. Djunjungan Road)

Atika Fiza Aqila^{1,a)} & Moch. Yusup^{2,b)}

¹⁾Mahasiswa Program Studi Manajemen Aset, Politeknik Negeri Bandung

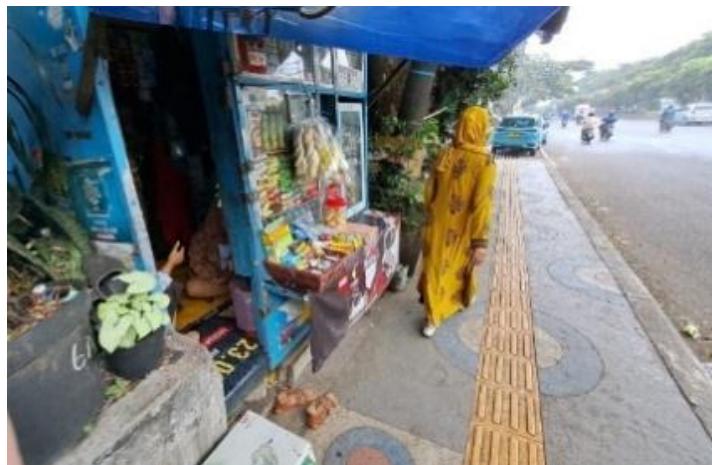
Gambar 1. Kondisi Jalur pejalan Kaki

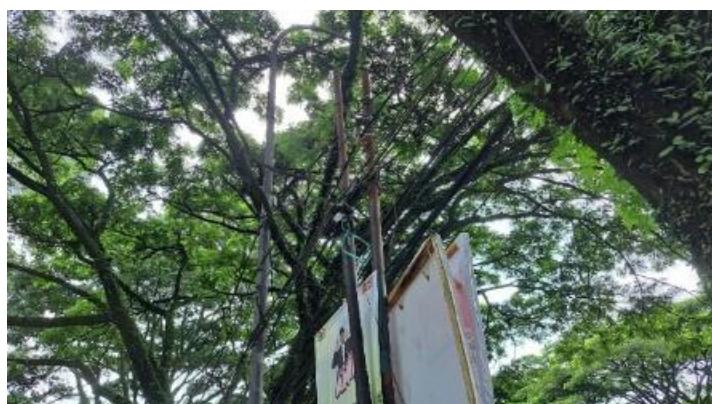
Gambar 2. Kondisi Fasilitas Penerangan

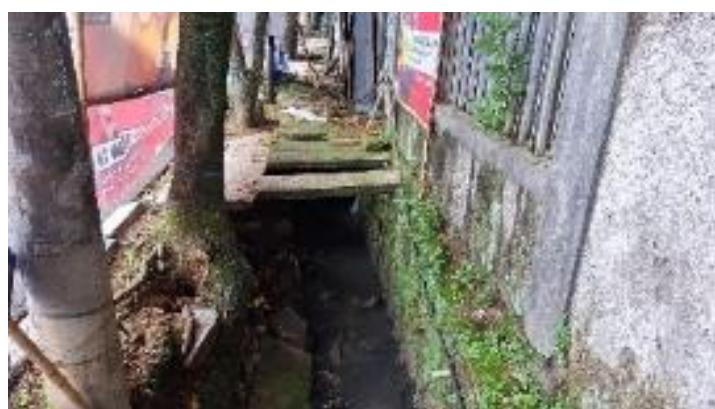
Standar sebuah pedestrian berdasarkan jenis jalannya diungkapkan oleh Asadi-Shekari et al. (2015), dimana standar bagi jalur pejalan kaki dijalan arteri harus stabil, anti selip, dan berkesinambungan. Apabila terdapat jalur yang terputus, permukaan yang terputus tidak boleh melebihi 1.25 cm dan secara vertikal berjarak 0.6 cm dan 1.25 cm. Selain itu berdasarkan standar, jalan arteri harus memiliki dua jalur pejalan kaki pada kedua sisi jalan. Ketersediaan jalur pejalan kaki sudah ada pada kedua sisi jalan. Jalur pejalan kaki pada pedestrian masih terdapat lubang, retak, permukaan tidak rata, dan jalur yang terputus. Sehingga kualitas pada jalur pejalan kaki belum memenuhi standar bagi pedestrian jalan arteri.

Gambar 3. Kondisi Fisik Jalur yang Terputus

Berdasarkan hasil observasi, Jalan Dr. Djunjungan sudah dilengkapi dengan jalur pejalan kaki pada dua sisi jalan. Namun, jalur pejalan kaki ini belum terhubung satu sama lain

sepanjang jalan. Pada beberapa titik terdapat jalur pejalan kaki rusak dan tidak dilewati oleh pejalan kaki sedangkan pada titik lain terdapat jalur yang baik untuk dilewati. Jalur pejalan kaki antara Hotel Grand Aquila sampai dengan Hotel Holiday Inn memiliki kualitas yang sangat buruk. Kemudian, pada arah sebaliknya yaitu arah Gerbang Tol Pasteur, terdapat jalur pejalan kaki yang tidak rata pada permukaan. Jalur pejalan kaki menjadi tidak stabil ketika dilewati oleh pejalan kaki. Jalur pejalan kaki yang memiliki kondisi seperti ini terdapat disekitar pusat perbelanjaan oleh-oleh. Sehingga jalur pejalan kaki pada pedestrian Jalan Dr. Djunjungan belum memiliki kesinambungan sepanjang jalan.

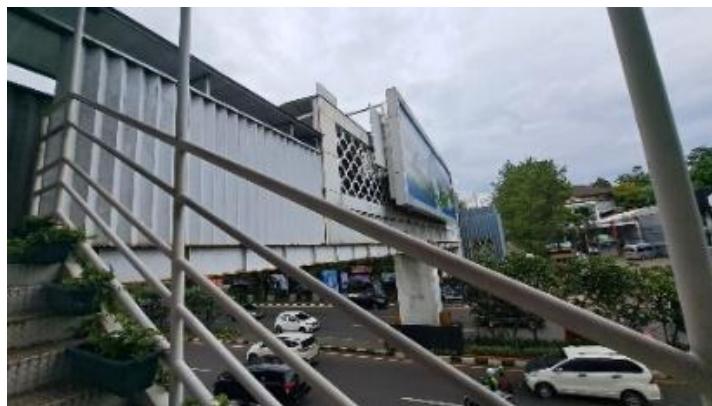
Gambar 4. Kondisi Fisik Jembatan Penyeberangan

Pada Jalan Dr. Djunjungan terdapat dua jembatan penyeberangan, yaitu pada area pusat perbelanjaan D'Botanica Bandung Mall dan area pusat perbelanjaan oleh-oleh. Kondisi jembatan penyeberangan pada D'Botanica Bandung Mall dilengkapi dengan rambu keterangan untuk melakukan penyeberangan, dengan tangga yang cukup lebar, serta pengaman pada tangga. Jembatan penyeberangan ini juga dilengkapi dengan lampu penerangan sehingga pengguna tidak terganggu ketika melakukan perjalanan pada malam hari. Sedangkan jembatan penyeberangan pada area pusat perbelanjaan oleh-oleh belum dilengkapi dengan rambu keterangan penyeberangan.

Berdasarkan Pedoman Perencanaan Teknik Fasilitas Pejalan Kaki Kementerian Pekerjaan Umum dan Perumahan Rakyat, fasilitas penyeberangan pada jalan arteri primer dapat berupa jembatan atau terowongan. Berdasarkan hasil observasi, penyeberangan pada pedestrian Jalan Dr. Djunjungan berupa jembatan penyeberangan yang ditemukan pada dua titik. Jembatan penyeberangan pada titik D'Botanica Bandung Mall memiliki lebar 2 meter dengan lebar tangga 2 meter, dan jarak antar tangga 4 cm. Jembatan penyeberangan pada titik ini sudah dilengkapi dengan rambu penyeberangan pejalan kaki. Sedangkan jembatan penyeberangan pada area pusat perbelanjaan memiliki ukuran yang lebih kecil. Lebar jembatan penyeberangan 1 meter, lebar tangga 1 meter, dan jarak antar tangga kurang dari 3 cm.

Pedoman Perencanaan Teknik Fasilitas Pejalan Kaki Kementerian Pekerjaan Umum dan Perumahan Rakyat menetapkan standar tinggi dan lebar minimum untuk jembatan penyeberangan, termasuk persyaratan pegangan rambat dan pagar. Namun, berdasarkan hasil kuesioner dan observasi, belum terdapat lampu penerangan pedestrian pada malam hari, tangga yang curam dan kecil di pusat perbelanjaan oleh-oleh yang berpotensi menyebabkan kecelakaan, serta kurangnya rambu peringatan.

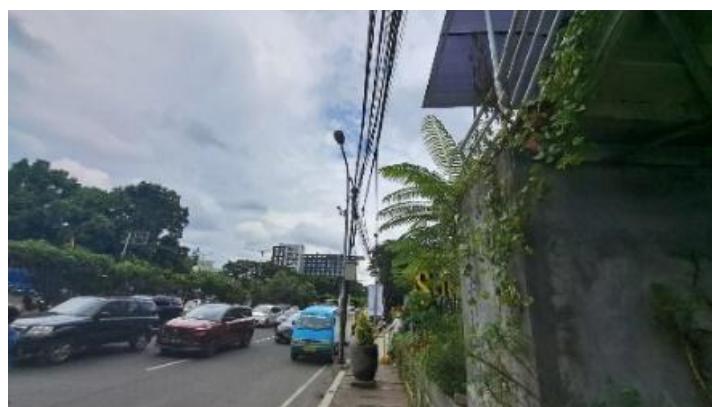
Gambar 5. Kondisi Fisik Lampu Penerangan

Pada pedestrian Jalan Dr. Djunjungan tidak ditemukan lampu pedestrian. Ketersediaan lampu penerangan pedestrian tidak ditemukan sama sekali sepanjang jalur. Penerangan pedestrian berasal dari lampu jalan dan lampu gedung dengan jarak tidak beraturan. Kondisi lampu yang menerangi pedestrian memiliki tinggi tiang 7 meter dengan jarak lebih dari 9 meter.

Menurut Asadi-Shekari et al. (2015), jarak antar lampu pada pedestrian paling jauh adalah 9 meter dengan tinggi 4 meter. Berdasarkan hasil kuesioner, ketersediaan tiang lampu penerangan di pedestrian masih kurang memadai. Hasil observasi menunjukkan bahwa lampu penerangan untuk pedestrian belum tersedia. Pejalan kaki mendapatkan cahaya dari lampu jalan dengan jarak antar lampu yang sangat jauh dan tiang lampu yang tinggi.

Pedoman Perencanaan Teknik Fasilitas Pejalan Kaki Kementerian Pekerjaan Umum dan Perumahan Rakyat menyatakan lampu penerangan pada pedestrian memberikan keamanan dan kenyamanan. Standar jalan arteri menurut Asadi-Shekari et al. (2015), fokus cahaya harus pada jalur pejalan kaki. Namun, kondisi lampu penerangan tidak memenuhi standar, karena tidak adanya lampu penerangan pedestrian. Pada perjalanan malam hari, pejalan kaki mengandalkan lampu jalan dan lampu gedung sekitar sebagai penerangan. Selain itu, beberapa lampu yang menjadi penerangan jalur pejalan kaki mati pada malam hari. Sehingga perjalanan pejalan kaki terutama pada malam hari tidak memberikan rasa aman.

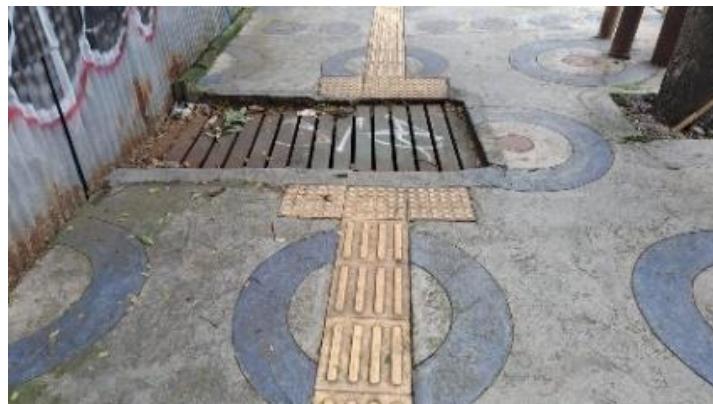
Gambar 6. Kondisi Fisik Jalur Disabilitas yang Putus

Jalur disabilitas yang tersedia pada pedestrian belum mencakup sepanjang jalur. Beberapa jalur pejalan kaki tidak dilengkapi dengan jalur disabilitas, seperti jalur arah Gerbang Tol Pasteur yang termasuk jalur pedestrian pada Rumah Sakit Hermina Pasteur dan depan D'Botanica Bandung Mall.

Pedoman Perencanaan Teknik Fasilitas Pejalan Kaki Kementerian Pekerjaan Umum dan Perumahan Rakyat menyebutkan bahwa fasilitas untuk pejalan kaki disabilitas harus disesuaikan dengan kebutuhan alat bantu yang digunakan. Guiding tile harus berwarna kuning dengan lebar minimum 30 cm, seperti yang telah diterapkan di pedestrian Jalan Dr. Djunjungan. Namun, hasil observasi menunjukkan bahwa warning tile belum ditemukan pada penyeberangan dan saat perubahan arah pejalan kaki. Kontras pada warning tile juga belum maksimal, terutama karena permukaan halus pada jalur pejalan kaki tidak tersebut. Sehingga, kondisi penempatan dan ketersediaan guiding tile dan warning tile belum memenuhi standar.

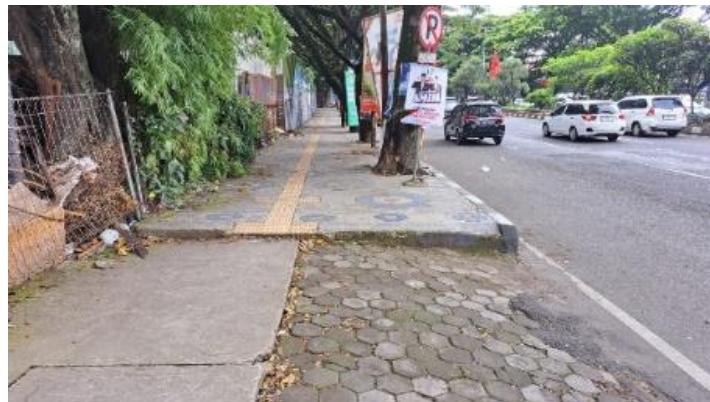
Gambar 7. Kondisi Akses Keluar Masuk Kendaraan

Tiang pembatas akses keluar masuk kendaraan dapat ditemukan pada jalan masuk dan keluar D'Botanica Bandung Mall dengan dua buah tiang pembatas. Selain dilokasi ini tidak ditemukan adanya tiang pembatas akses keluar masuk kendaraan pada titik lainnya. Selain itu, *buffer* pada pedestrian sangat sulit ditemukan.

Pedoman Perencanaan Teknik Fasilitas Pejalan Kaki Kementerian Pekerjaan Umum dan Perumahan Rakyat menekankan pengaturan jalan akses kendaraan untuk mengurangi konflik dengan pejalan kaki. Prioritas diberikan pada akses pejalan kaki dengan memperhatikan kemiringan, lebar, dan jalur pemandu. Namun, hasil kuesioner menunjukkan bahwa penempatan tiang akses keluar masuk kendaraan di pedestrian Jalan Dr. Djunjungan kurang memenuhi standar. Observasi menunjukkan kurangnya permukaan datar dan jalur pemandu pada akses keluar masuk kendaraan, dengan jalur pejalan kaki dan jalur pemandu terputus di setiap akses kendaraan. Hal ini diperhatikan untuk memastikan keamanan dan aksesibilitas pejalan kaki terutama pada penggunaan kursi roda bagi disabilitas.

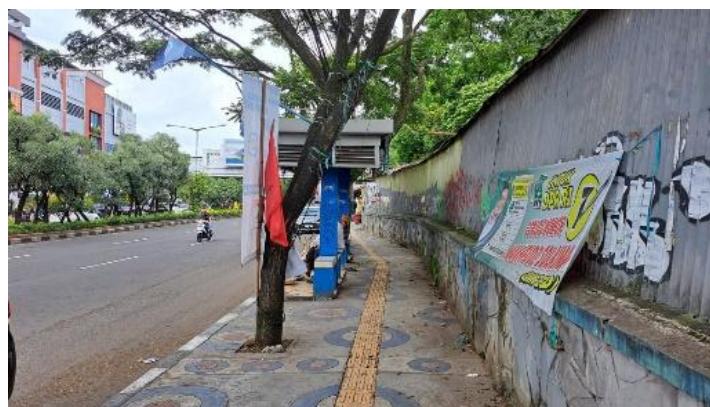
Gambar 8. Kondisi Halte Djunjungan 3

Terdapat halte angkutan umum pada pedestrian arah Jalan Prof. Dr. Mochtar Kusumaatmadja yaitu Shelter TMB – Pasteur 01, Halte Djunjungan 3, dan Halte Djunjungan Giant. Shelter TMB – Pasteur 01 digunakan sebagai tempat menaikkan dan menurunkan penumpang bagi Bus TMB. Halte dan shelter ini sudah dilengkapi dengan fasilitas fisik.

Pedoman Perencanaan Teknik Fasilitas Pejalan Kaki Kementerian Pekerjaan Umum dan Perumahan Rakyat menyebutkan bahwa halte dan *bus stop* pada jalur pedestrian tidak boleh mengurangi lebar efektif jalur tersebut. Namun, dari hasil kuesioner penempatan halte kurang memenuhi standar. Hasil observasi menunjukkan, halte berada di jalur pejalan kaki tanpa jalur fasilitas terpisah sehingga mengurangi jalur efektif. Seluruh halte yang tersedia tidak

dilengkapi dengan jalur pemandu. Selain itu, kondisi halte kurang terawat, tidak dilengkapi dengan fasilitas keamanan, dan kekurangan pelindung fisik.

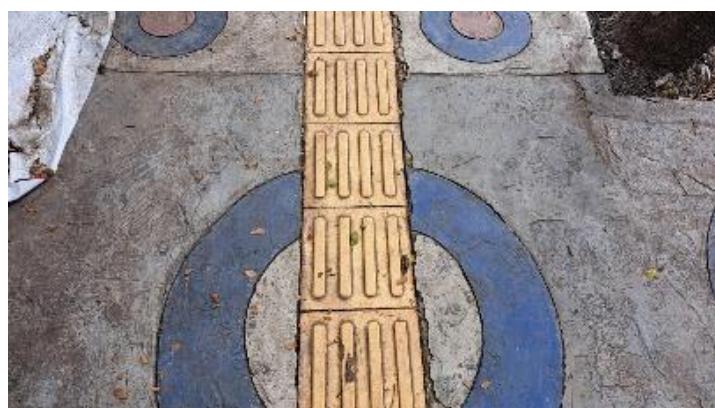
Gambar 9. Dimensi Jalur Disabilitas

Terdapat dimensi pedestrian 3.3 meter, 2 meter, dan kurang dari 2 meter sepanjang pedestrian Jalan Dr. Djunjungan. Dimensi *guiding tile* pada pedestrian adalah 30 x 30 cm. Penempatan *guiding tile* berjarak 85 cm dari tembok dan 218 cm dari jalan. Terdapat *kerb* dengan lebar 20 cm dan tinggi 33 cm pada pedestrian setelah jembatan penyeberangan diseberang D'Botanica Bandung Mall. Sedangkan pada pedestrian yang berada didepan pusat perbelanjaan ini sendiri memiliki lebar 5 cm dan tinggi kurang dari 2 cm.

Menurut Asadi-Shekari et al. (2015), *guiding tile* perlu memiliki lebar minimum 30 cm dan tinggi minimum 0.5 cm, dengan penempatan jarak 60 – 80 cm dari tepi jalur pejalan kaki, dinding pembatas, dan penghalang lainnya. Jalur disabilitas berupa *guiding tile* pada pedestrian Jalan Dr. Djunjungan sudah memenuhi standar berdasarkan dimensi.

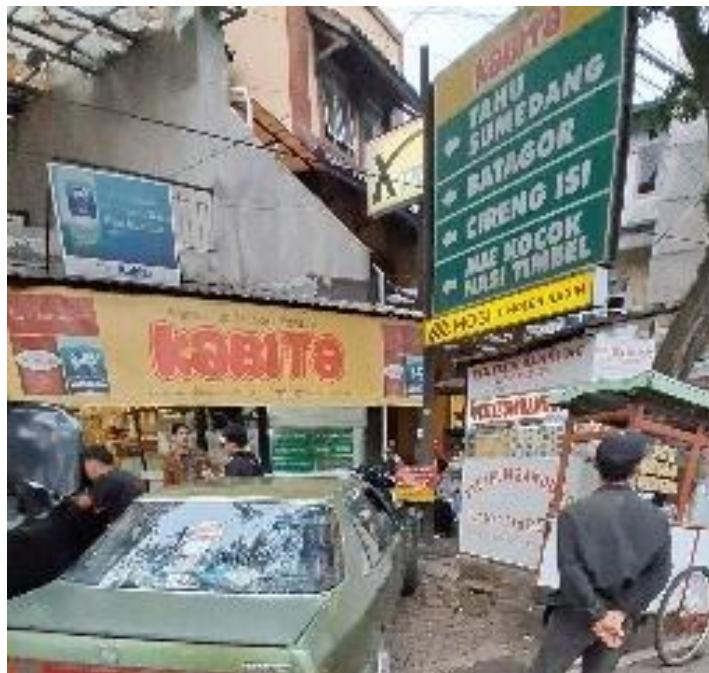
Pedoman Perencanaan Teknik Fasilitas Pejalan Kaki Kementerian Pekerjaan Umum dan Perumahan Rakyat menetapkan dimensi jalur pejalan kaki adalah 5 – 6 meter. Pedestrian Jalan Dr. Djunjungan memiliki dimensi maksimum 3.3 meter, hasil kuesioner menunjukkan bahwa jalur ini kurang dapat untuk bersimpangan dan sering terhambat. Keterbatasan dimensi menyebabkan pejalan kaki harus berhenti dan mengalami hambatan, terutama karena adanya Pedagang Kaki Lima (PKL) di jalur efektif.

Gambar 10. Jalur Pejalan Kaki dengan Hambatan

Jalur pejalan kaki pada pedestrian Jalan Dr. Djunjungan banyak digunakan oleh kegiatan PKL. Karena lokasinya berada pada area pusat perbelanjaan, banyak pedagang kaki lima yang menggunakan jalur pejalan kaki sebagai sarana berdagang. Hambatan lain ada pada kebersihan pada jalur pejalan kaki yang masih kurang memenuhi. Ditemukan banyak sampah baik sampah berupa bekas konstruksi, daun, bekas pembungkus, ataupun sampah rumah tangga yang sengaja ditumpuk pada jalur pejalan kaki.

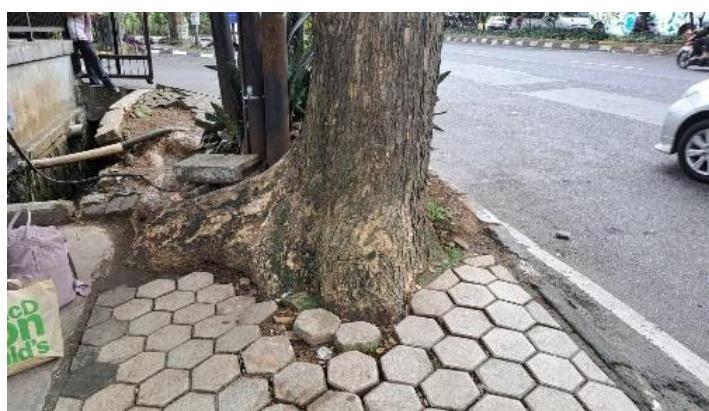
Gambar 11. Pohon pada Pedestrian

Vegetasi yang banyak terdapat sepanjang pedestrian adalah pohon yang cukup besar. Pohon ini terletak pada pinggir jalur pejalan kaki sehingga cukup melindungi pejalan kaki dari sinar matahari ketika siang hari. Disisi lain, ukuran pohon yang cukup besar ini menutupi fasilitas pedestrian seperti jalur pedestrian dan lampu penerangan. Akibat dari hal ini, pejalan kaki mengalami hambatan ketika melakukan perjalanan karena harus turun dari jalur pejalan kaki. Pohon ini juga tidak ditemukan diseluruh jalur pedestrian.

Pedoman Perencanaan Teknik Fasilitas Pejalan Kaki Kementerian Pekerjaan Umum dan Perumahan Rakyat menetapkan bahwa jalur efektif pejalan kaki tidak boleh dihalangi oleh fasilitas lainnya, termasuk jalur hijau dan pohon. Menurut Asadi-Shekari et al. (2015), cabang pohon sebaiknya memiliki jarak vertikal minimum 2.4 meter untuk menghindari gangguan terhadap fasilitas pedestrian. Namun, pohon pada pedestrian Jalan Dr. Djunjungan, yang terlalu besar menganggu operasional fasilitas pejalan kaki. Lampu penerangan tertutup oleh dahan dan daun pohon, menyebabkan kurangnya cahaya di jalur pedestrian. Penataan pohon yang tidak teratur juga membuat jalur tertutup oleh bagian pohon, memaksa pejalan kaki untuk turun dari jalur pejalan kaki.
