Evaluasi Kinerja Sirkulasi Aset Terminal Cicaheum Kota Bandung

Evaluation Performance of Circulation Asset Terminal Cicaheum Bandung City

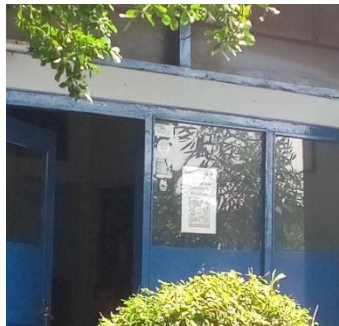
Gambar 6. Media Pengaduan Layanan

Fasilitas umum yang tersedia di terminal yaitu fasilitas telekomunikasi dan/atau jaringan internet dan media layanan pengaduan berupa *QR-Code* yang dapat dipindai oleh penumpang. Adapun fasilitas umum yang belum tersedia yaitu area merokok, fasilitas ATM, fasilitas pengantar barang, dan ruang anak-anak.

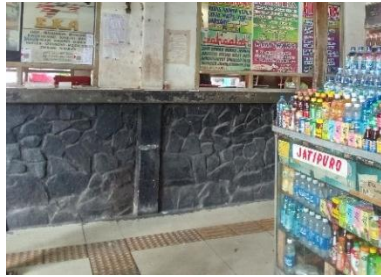
Gambar 8a. Lajur Pemandu di Area Loket Tiket

Adapun fasilitas pejalan kaki bagi penyandang disabilitas yang terdapat di Terminal Cicaheum berupa lajur pemandu (*guiding block*) yang terdapat di area loket pembelian tiket

dan ruang tunggu luar. Namun, kebutuhan lebar ruang bagi pejalan kaki dengan kebutuhan khusus seperti pengguna kruk dan kursi roda masih belum memenuhi kriteria berdasarkan pedoman pada Surat Edaran Kementerian Pekerjaan Umum dan Perumahan Rakyat Nomor 02/SE/M/2018 Tentang Perencanaan Teknis Fasilitas Pejalan Kaki.

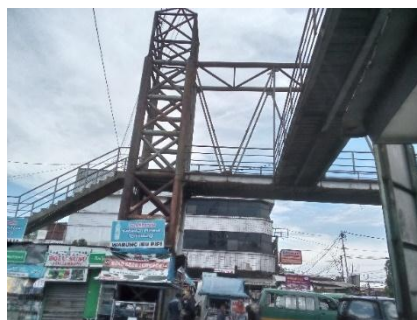
Gambar 9. Jembatan Penyeberangan di Area Terminal

Fasilitas penyeberangan bagi pejalan kaki yang tersedia di Terminal Cicaheum berupa jembatan penyeberangan yang diperuntukkan untuk penyeberangan menuju ke dalam terminal dari Jalan Jenderal Ahmad Yani begitu pun sebaliknya. Selain itu, jembatan penyeberangan ini menghubungkan area kendaraan AKAP dan AKDP dengan area kendaraan angkutan kota.

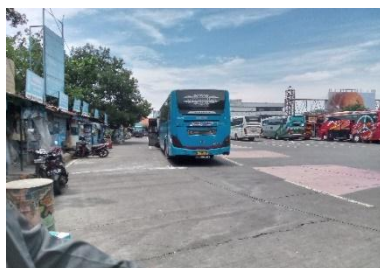
Gambar 10a. Struktur Jalan Area Angkutan Bus

Kondisi eksisting struktur jalan di area terminal terlihat cukup memadai. Selain itu, struktur jalan pada lintasan bus dilengkapi dengan cat marka pembatas untuk memisahkan kendaraan angkutan bus sesuai dengan trayek perjalanan.

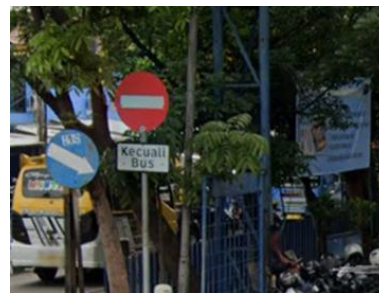
Gambar 12. Rambu Larangan Masuk Kecuali Bus

Adapun pintu masuk dan keluar kendaraan pribadi masih menyatu dengan pintu masuk untuk kendaraan umum. Hal tersebut dikarenakan area parkir untuk kendaraan roda dua berada di samping jalur masuk kendaraan bus. Sedangkan di pintu masuk kendaraan angkutan bus terdapat rambu yang menunjukkan bahwa kendaraan selain bus tidak diperbolehkan untuk masuk, dikarenakan jalur tersebut diperuntukkan hanya untuk angkutan bus umum.

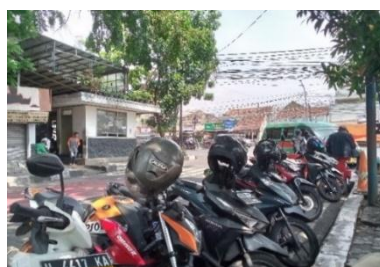
Gambar 13a. Fasilitas
Parkir Pribadi Roda Dua

Mengenai fasilitas parkir untuk kendaraan pribadi di Terminal Cicaheum saat ini masih belum memadai, hal tersebut dikarenakan area parkir kendaraan roda dua yang akan memasuki terminal berada di samping jalur pintu masuk kendaraan bus sedangkan fasilitas parkir kendaraan pribadi roda empat harus memasuki jalur masuk kendaraan angkutan kota.

Adapun berkenaan dengan sirkulasi kendaraan pribadi, kendaraan pribadi roda dua yang memasuki terminal akan melewati pintu masuk kendaraan umum bus untuk parkir di samping jalur kedatangan bus. Selanjutnya, apabila ingin keluar dari area terminal kendaraan roda dua terlihat akan berpotongan dengan angkutan bus yang akan memasuki terminal.
