Evaluasi Struktur Tandon Air di Kelurahan Sukaresmi Kecamatan Tanah Sareal Kota Bogor

Evaluation of Water Reservoir Structures in Sukaresmi Sub-District, Tanah Sareal District, Bogor City

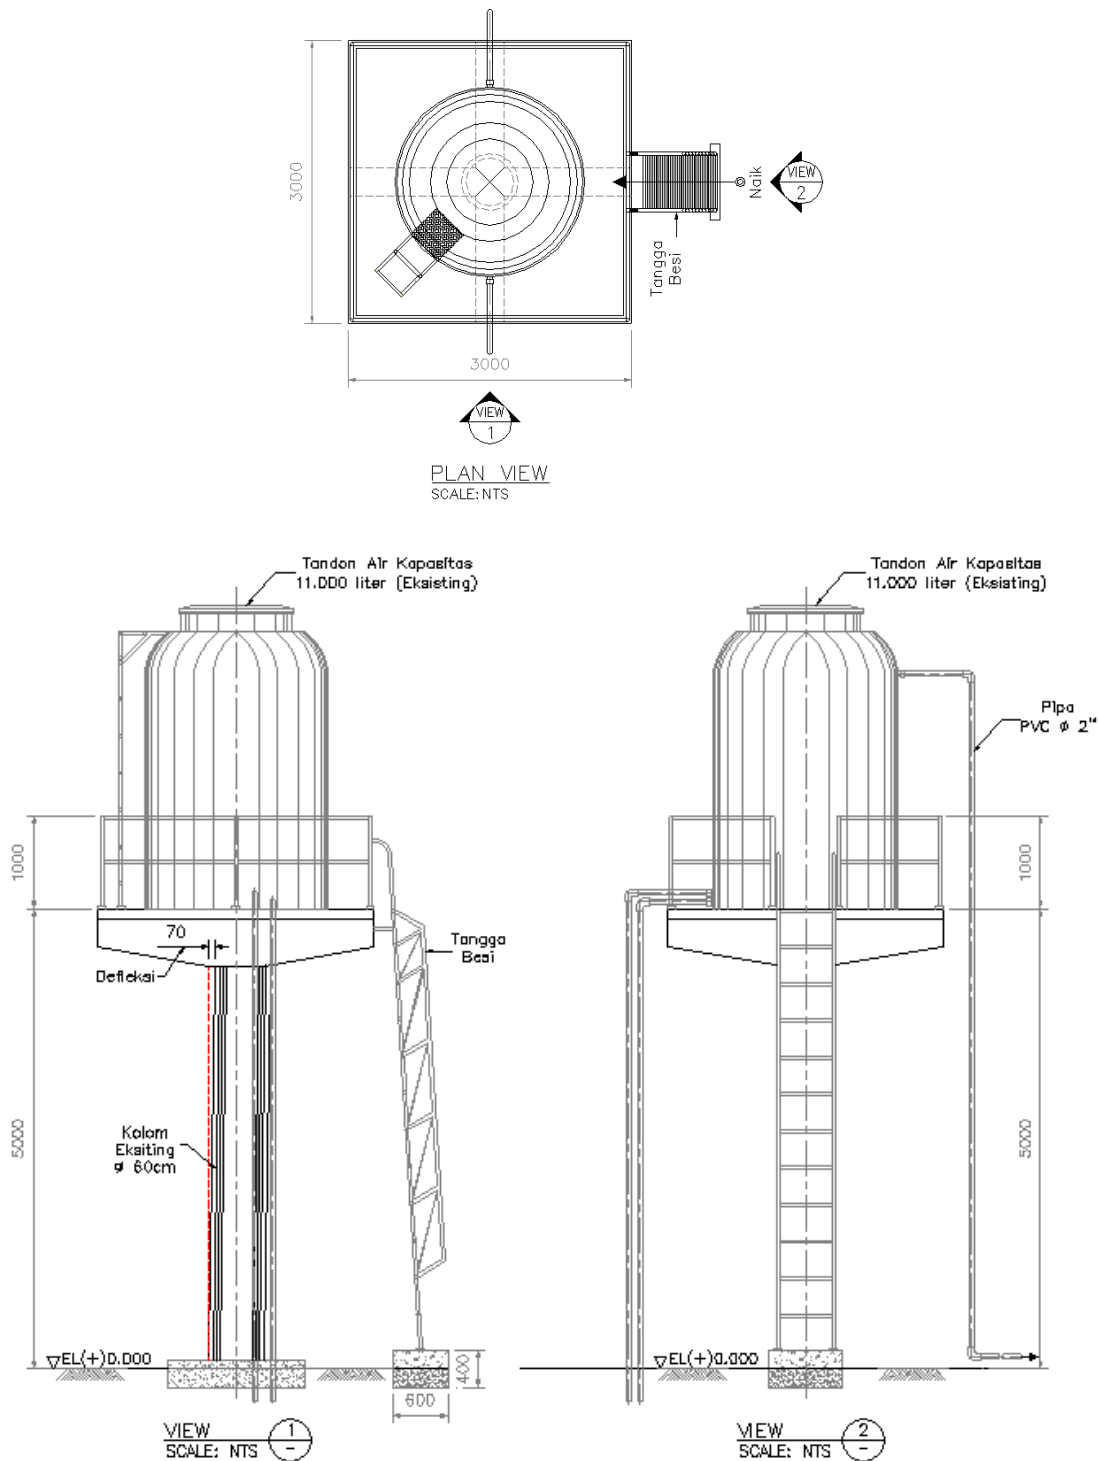
Fungsi bangunan merupakan infrastruktur prasarana air bersih, dengan kolom tunggal berukuran $\text{Ø}60\text{cm}$, dengan ukuran balok 50×30 dan tebal pelat lantai 12cm . Saat ini kondisi struktur kolom mengalami defleksi sebesar 7 cm pada ujung atasnya. Kondisi struktur tandon air dapat dilihat pada Gambar 1 dan Gambar 2.

Gambar 1. Struktur Tandon Air
(Sumber: gambar dokumen pribadi)

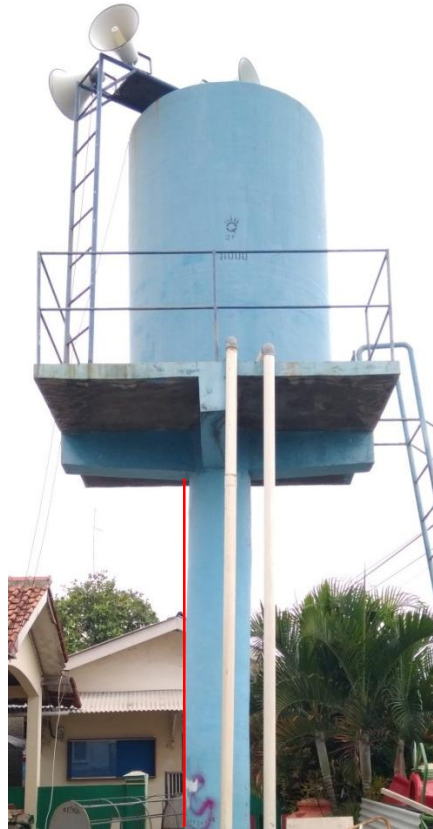
Namun saat ini kondisi struktur kolom tandon air kapasitas 11.000 liter pada saat masa layannya mengalami defleksi sebesar 7 cm pada bagian ujung atasnya, sehingga dikhawatirkan bangunan sudah tidak aman lagi sesuai fungsinya. Sehubungan dengan permasalahan tersebut, maka perlu dilakukan evaluasi struktur bangunan tandon air dengan analisis ulang, apakah bangunan eksisting tandon air yang mengalami defleksi sebesar 7 cm pada bagian ujung atasnya masih aman dalam menerima beban saat ini. Proses analisis dilakukan dengan cara menghitung struktur bangunan eksisting dengan bantuan program ETABS v9.7.2 merujuk kepada SNI 1727-2013 (Pembebanan), SNI 2847-2013 (Persyaratan Beton Struktur) dan SNI 1726-2012 (Perencanaan Ketahanan Gempa) untuk mengambil keputusan mengenai kelayakan struktur bangunan tandon air.

Gambar 2. Kondisi Struktur Tandon Air Eksisting
(Sumber: gambar dokumen pribadi)

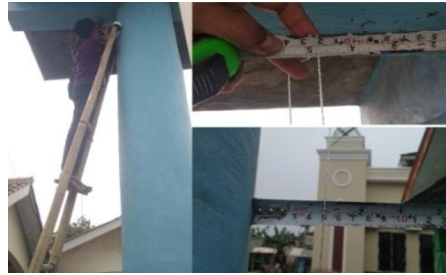
Pengukuran kemiringan pada struktur kolom tandon air menggunakan lot timbangan, benang bangunan, meteran, dan alat tulis. Tali benang yang telah diberikan pemberat diikat pada salah satu ujung atas, kemudian pemberat diturunkan secara perlahan. Bentangan tali dari atas kebawah inilah yang dijadikan patokan vertikal. Hasil pengukuran diperoleh ukuran jarak atas sebesar 12 cm dan jarak bawah 5 cm. Sehingga dipastikan kolom struktur tandon air tidak tegak lurus dan mengalami defleksi sebesar 7 cm pada bagian ujung atasnya. Proses pengukuran kemiringan dengan lot timbangan ditunjukkan pada Gambar 3.

Gambar 3. Pengukuran Kemiringan Kolom dengan Lot Timbangan
(Sumber: gambar dokumen pribadi)

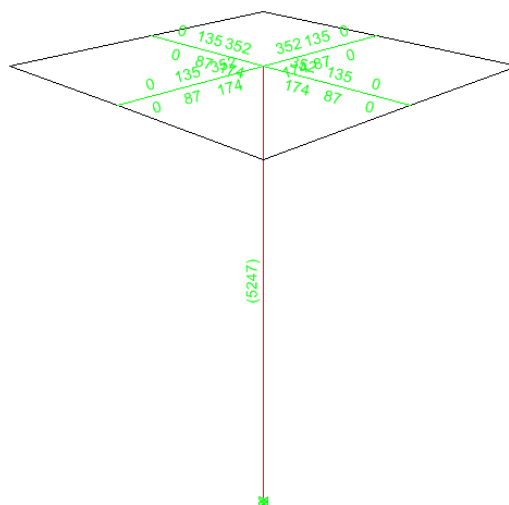
Hasil analisis struktur eksisting tandon air berdasarkan dari perhitungan penulangan kolom dan balok dengan kombinasi pembebanan yang telah diinput pada program ETABS v9.7.2 menunjukkan elemen kolom yang telah mengalami mengalami defleksi sebesar 7 cm pada bagian ujung atasnya mengalami *over strength* (O/S) yang ditandai dengan warna merah pada elemen kolom. Aswin (2010) menyatakan *over strength* faktor merupakan nilai kekuatan lebih yang dihasilkan oleh elemen struktur beton bertulang akibat tercapainya kapasitas ultimit penampang yang dibandingkan terhadap kapasitas penampang saat leleh. Dari hasil analisis tersebut, dengan demikian struktur kolom pada tandon air yang mengalami kemiringan tidak aman terhadap berbagai kombinasi beban yang telah ditetapkan dan tidak lagi mampu menahan beban struktur di atasnya. Elemen struktur yang mengalami *over strength* ditunjukkan pada Gambar 4.

Gambar 4. Elemen Struktur Kolom Mengalami *Over Strength*
(Sumber: gambar dokumen pribadi)

Dari hasil permodelan struktur kolom eksisting menggunakan program ETABS, dapat disimpulkan bahwa kolom tidak dapat menahan beban yang bekerja, baik aksial maupun akibat momen. Dari hasil analisa tersebut, maka kolom harus dilakukan perkuatan. Beberapa alternatif metode perbaikan/perkuatan struktur yang dapat dilakukan diantaranya metode perkuatan *concrete jacketing*, dan metode perkuatan dengan menambahkan profil baja WF.

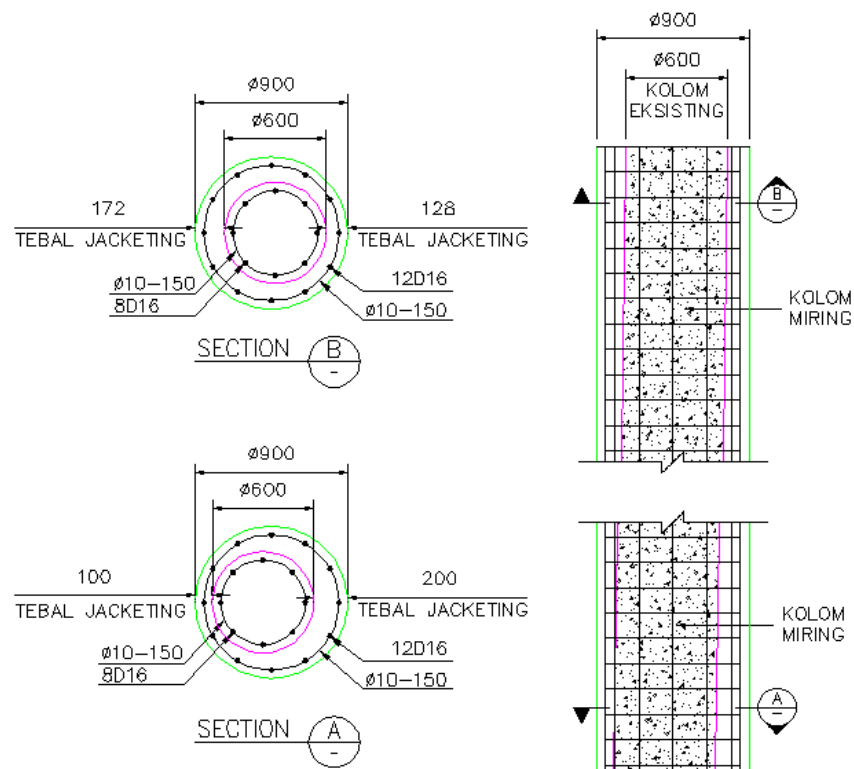
Gambar 5. Detail Penulangan Kolom
(Sumber: gambar dokumen pribadi)

Concrete jacketing dilakukan dengan cara memperbesar penampang melintang beton bertulang yang telah ada dengan lapisan beton tambahan yang juga diperkuat dengan tulangan (Soenaryo, Taufik & Hendra, 2009). Permodelan kolom dengan *concrete jacketing* menghasilkan ukuran kolom menjadi $\varnothing 90\text{cm}$, dengan memperhatikan syarat SNI 2847-2013 mutu beton pembungkus digunakan 20,97 MPa, penambahan tulangan longitudinal diberikan 12D16 dengan sengkang $\varnothing 10-150$, karena kondisi kolom eksisting dalam keadaan miring, sehingga tebal *jacketing* tidak bisa di sama ratakan. Detail penulangan kolom dan tebal *jacketing* bisa dilihat pada Gambar 5. Setelah dilakukan analisis dengan menggunakan program ETABS v9.7.2 dilakukan pemeriksaan hasil output gaya-gaya dalam, sehingga diperoleh perhitungan *load* dan *moment* maksimal. Perhitungan dapat di lihat pada Tabel 2. Dengan metode perkuatan *concrete jacketing* menunjukkan struktur kolom aman terhadap berbagai macam kombinasi pembebanan yang telah ditetapkan.

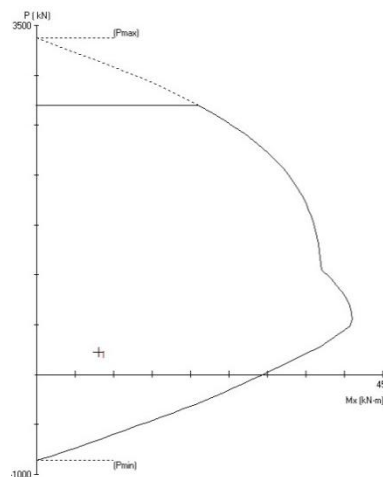
Untuk mencari nilai diagram interaksi kolom digunakan aplikasi *PCACOL*, dengan memasukan nilai hasil perhitungan berdasarkan Tabel 2. Dengan melihat hasil diagram interaksi pada Gambar 6 menunjukkan kolom Ø90cm yang direncanakan mampu menahan gaya aksial dan momen dan dinyatakan aman karena nilai μ dan P_u maksimum berada dalam kuat rencana.

Gambar 6. Diagram Interaksi Kolom Ø90cm
(Sumber: hasil analisis pribadi)

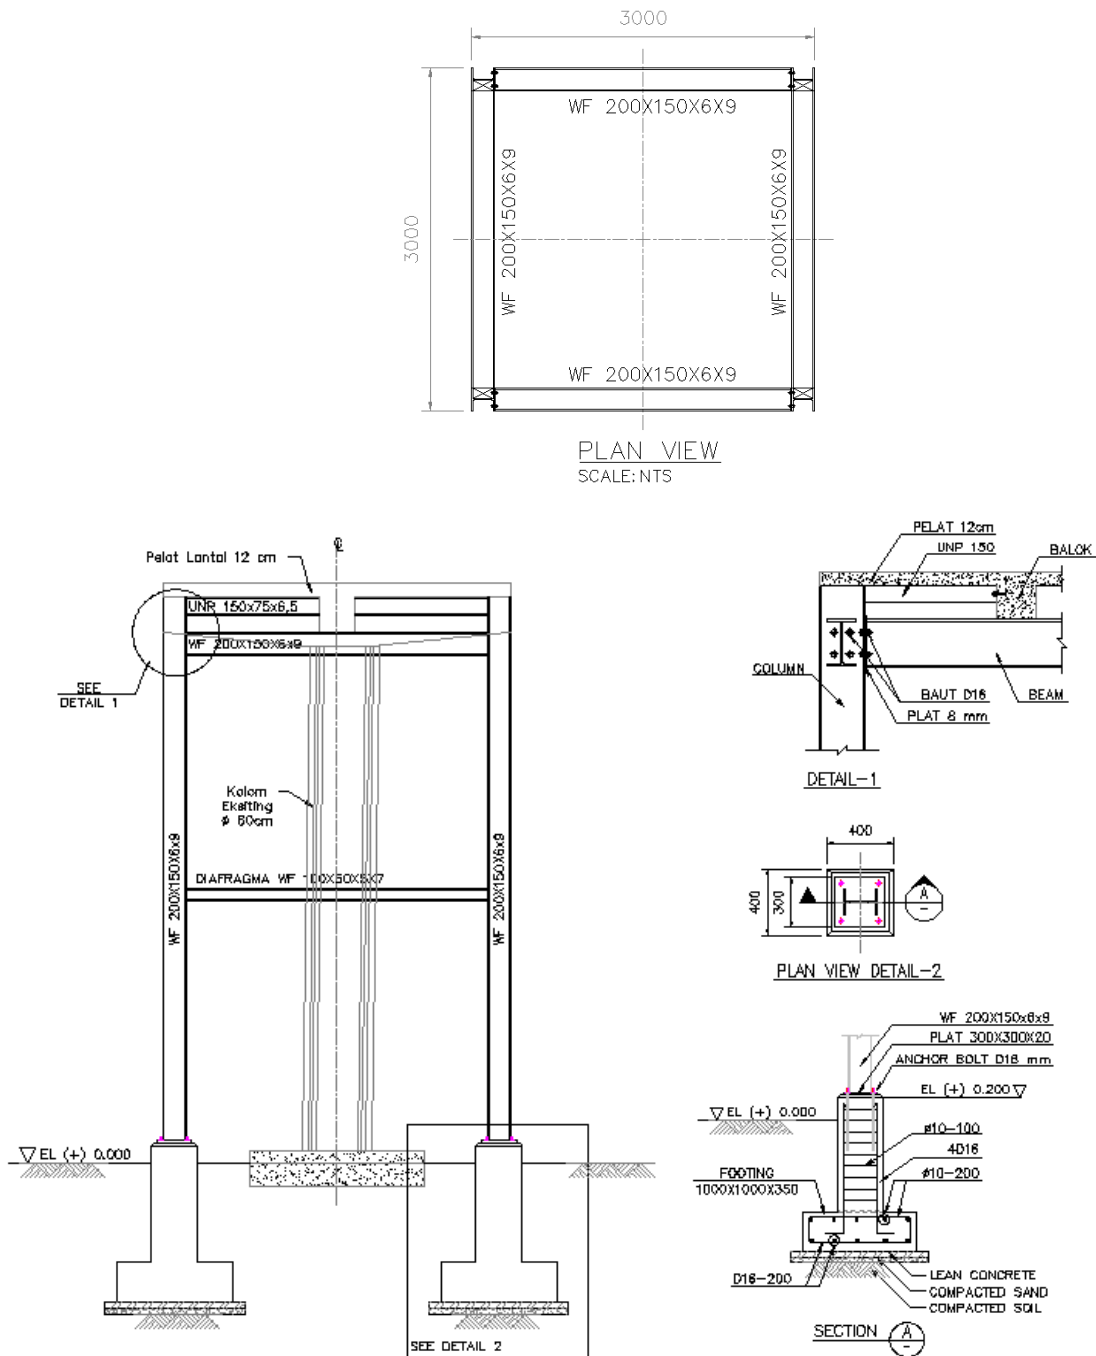
Gambar 7. Struktur Tandon Air di Perkuat dengan Profil WF
 (Sumber: gambar dokumen pribadi)

Profil baja WF yang digunakan adalah WF 200.150.6.9. Penambahan profil baja WF dilakukan dengan menambahkan 4 kolom yang dihubungkan oleh balok di atasnya. Sambungan rangka plat tunggal 8 mm dibuat terhadap badan balok dan kemudian di las tegak lurus. Sambungan antara kolom dan balok di sambung menggunakan baut D16. Pada bawah pelat lantai diberikan baja profil UNP 150.75.6,5 dimaksudkan agar distribusi beban dari atas menjadi beban merata. Detail sambungan dapat dilihat pada Gambar 7 di Detail 1. Profil baja WF 200.150.6.9 berdasarkan hasil perhitungan interaksi gaya aksial dan momen lentur menurut SNI 1729-2015 menghasilkan nilai interaksi aksial tekan dan momen lentur 0,4339. Hasil ini menunjukkan bahwa $0,4339 < 1,0$. Sehingga profil baja WF 200.150.6.9 aman digunakan sebagai perkuatan untuk struktur tandon air yang mengalami kemiringan. Struktur bangunan tandon air yang mengalami perkuatan dapat dilihat pada Gambar 7.
