Analisis Kinerja Aset Destinasi Wisata Waduk, Studi Kasus: Waduk Cijere, Kabupaten Bandung Barat

Analysis of Reservoir Tourism Asset Performance (Case Study: Cijere Reservoir, West Bandung Regency)

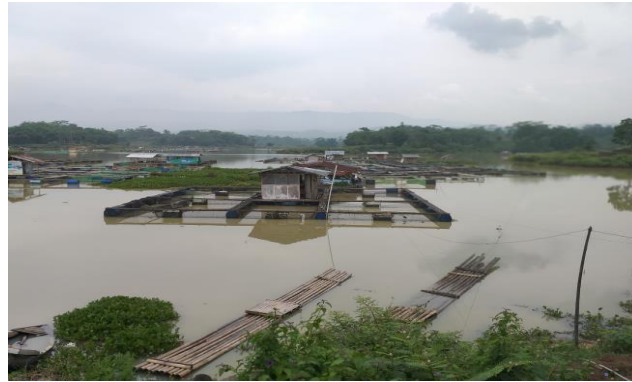
Gambar 1. Waduk Cijere

Waduk Cijere berlokasi di Jalan Warung Awi, Desa Sukamulya, Kecamatan Cipongkor, Kabupaten Bandung Barat. Waduk Cijere adalah waduk seluas 19,13 hektar yang merupakan luapan air Waduk Saguling dan mendapatkan aliran air dari anak sungai Cijere. Terdapat dua desa yang terkena genangan air Waduk Cijere yaitu Desa Sukamulya dan Desa Cicangkanghilir.

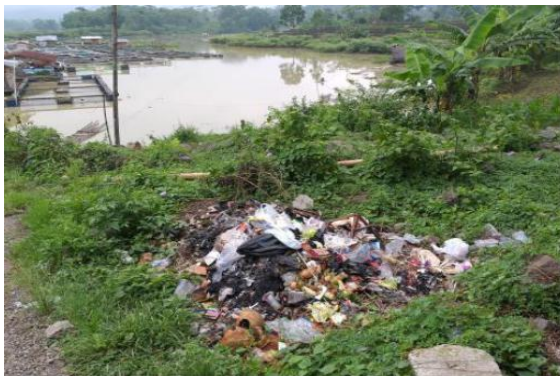
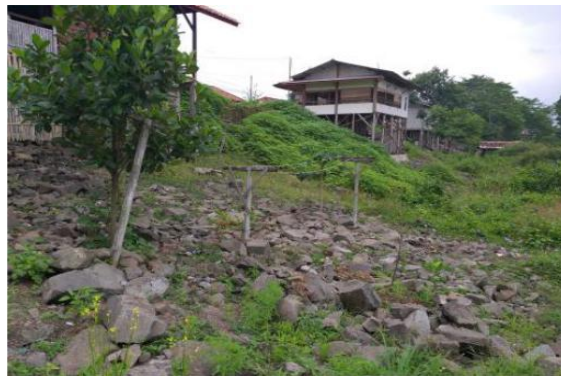
Gambar 2. Kondisi Sampah dan Bebatuan Sekitar Waduk Cijere

Waduk Cijere dipenuhi sampah dan bebatuan seperti pada Gambar 2. Selain itu, banyak semak belukar dan tumbuhnya eceng gondok di Waduk Cijere seperti pada Gambar 3. Hal tersebut terjadi karena Waduk Cijere belum dikelola dengan baik. Kondisi tersebut mengakibatkan kotornya air waduk dan semakin dangkalnya Waduk. Waduk Cijere berfungsi sebagai penyeimbang aliran air ke Waduk Saguling saat Waduk Saguling kekurangan air. Namun, fungsi Waduk Cijere sebagai penyeimbang aliran air tidak berfungsi dengan baik. Akibatnya, air Waduk Cijere terlihat keruh karena aliran air yang didapatkan dari sungai Cijere tidak dapat dialirkan lagi ke Waduk Saguling.

Dari simpulan diatas, dapat diketahui permasalahan kondisi fisik berdampak pada kinerja fungsional, utilitas, dan keuangan Waduk Cijere. Oleh karena itu, terdapat dua rekomendasi solusi pemecahan masalah yang terjadi pada aset Waduk Cijere yaitu dengan revitalisasi Waduk Cijere, dan optimasi penggunaan dan pemanfaatan Waduk Cijere.

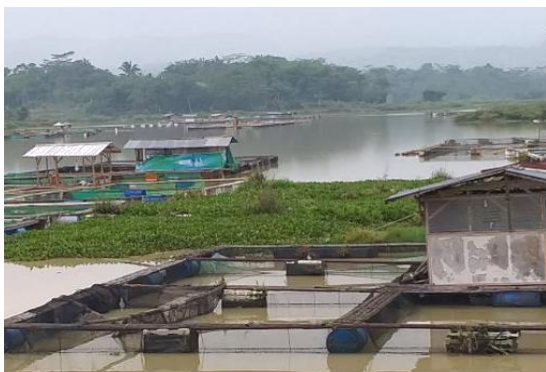
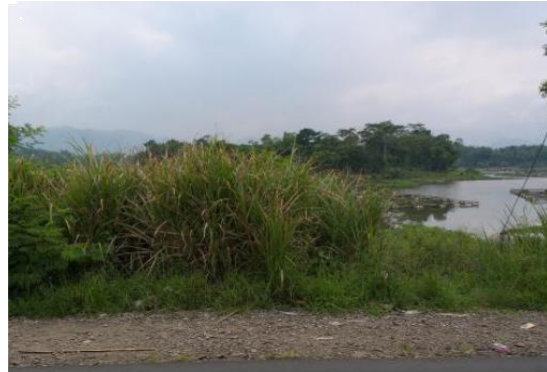
Gambar 3. Kondisi Semak Belukar dan Eceng Gondok di Waduk Cijere

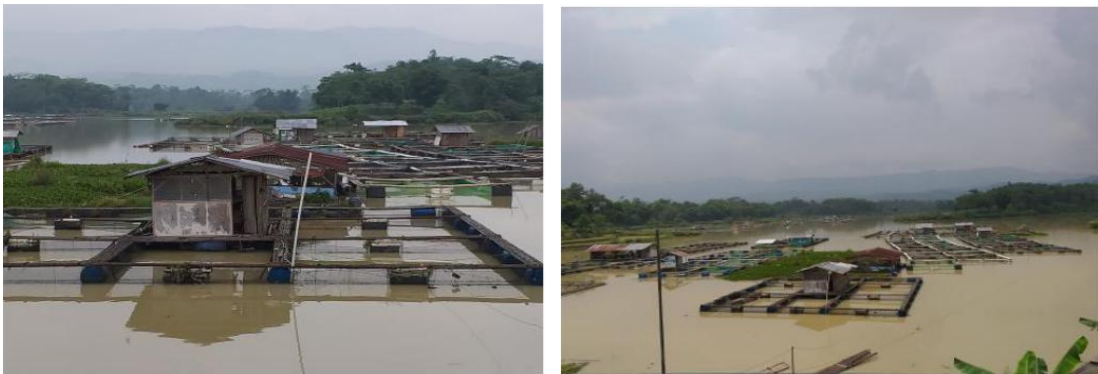
Gambar 4. Kolam jaring apung di Waduk Cijere

Selain digunakan untuk penyeimbang aliran air, saat ini Waduk Cijere dimanfaatkan untuk budidaya perikanan dengan menggunakan kolam jaring apung. Namun, pembuatan kolam jaring apung tersebut tidak ditata dengan baik karena secara bebas digunakan oleh berbagai pihak yang memiliki modal untuk membuat kolam jaring apung tersebut. Hal tersebut dapat dilihat pada Gambar 4. Akibatnya, Waduk Cijere tidak dapat berfungsi sebagaimana mestinya. Saat ini, terdapat 29 pemilik kolam jaring apung yang memanfaatkan Waduk Cijere tersebut.
