The 2<sup>nd</sup> Conference on Innovation and Industrial Applications (CINIA 2016)

## Evaluasi Kelayakan Struktur Gedung Tinggi Yang Terbengkalai Selama 15 Tahun Terhadap Gempa Berdasarkan SNI 1726 – 2012

Afif Navir Refani<sup>1</sup>, Muhammad Sigit Darmawan<sup>1</sup>, Mudji Irmawan<sup>2</sup>

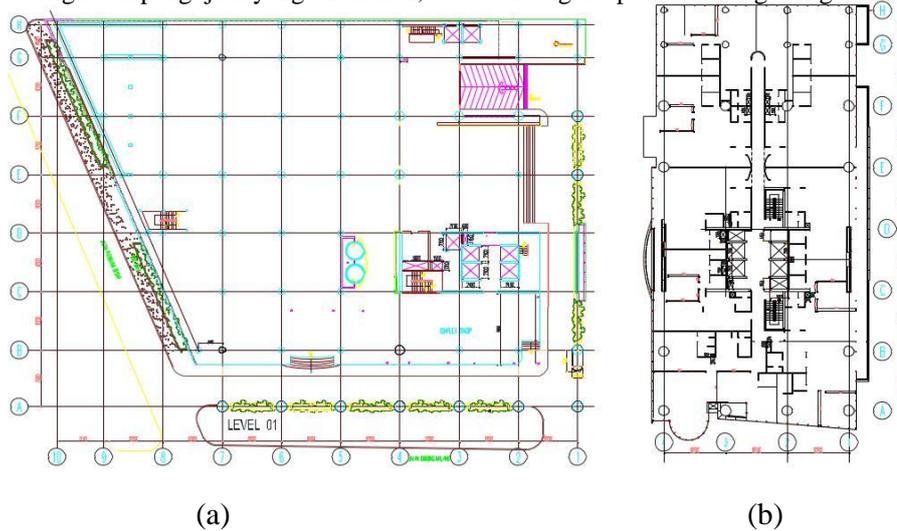
Gambar 2. (a) Denah Lantai Podium (Lantai 1 – 8) ; (b) Denah Tower (26 Lantai)

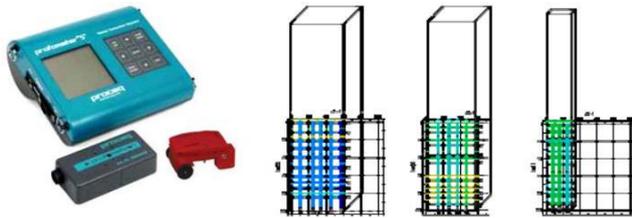
Pengukuran ini menggunakan induksi gelombang magnet yang mana pantulan gelombang dari tulangan terpasang akan menunjukkan posisi tulangan baik jarak pemasangan maupun posisi dari tepi elemen beton. Posisi dari tepi elemen beton inilah yang dinamakan tebal selimut beton. Pengukuran yang dilakukan ini menggunakan alat bantu dari PROCEQ yaitu Profometer S.

Gambar 4. Alat Rebar Detector tipe Proceq Profometer S dan contoh aplikasinya pada kolom

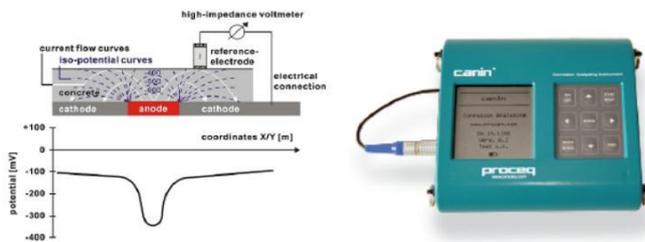
Pengukuran nilai potensial terjadinya korosi menggunakan metode pengukuran nilai *half cell potential* dari tulangan yang terpasang. Dalam metode ini pengukuran berdasarkan nilai potensial yang terjadi pada permukaan beton yang dihubungkan dengan kondisi korosi baja yang terdapat di dalam beton. Dan pengukuran menggunakan alat bantu CANIN+ *Corrosion Analyser*. Yang mana pada dasarnya alat ini mengukur perbedaan nilai *half cell potential* pada permukaan beton dengan elektroda standard adalah *Cupri Sulfat* (CuSO<sub>4</sub>).

Gambar 5. Metode Pengukuran *Half Cell Potential* dan Alat CANIN+

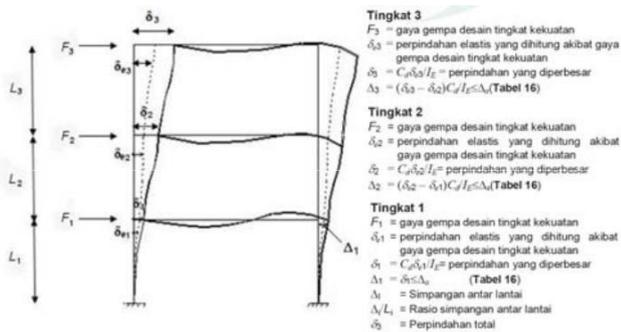
Simpangan antar lantai ( $\Delta$ ), akibat gempa yang ditinjau dengan analisa elastis, yang ditunjukkan oleh gambar 6 tidak boleh melebihi simpangan antar lantai tingkat ijin ( $\Delta_a$ ).

Gambar 6. Penentuan Simpangan antar Lantai
