Perkuatan Lereng Tanah Batuan Breksi Menggunakan Riprap Pada Kaki Tower SUTET 500 KV di Dekat Sungai dengan Pola Aliran Radial

Andrian Juli Fitrianto^{1*}, Nur Cahyo², Rasgianti², Iswan Prahastono², Akiman Nainggolan¹

PT PLN (Persero) Pusat Pendidikan dan Pelatihan UPDL Bogor, Bogor¹, PT PLN (Persero) Pusat Penelitian dan Pengembangan Ketenagalistrikan, DKI Jakarta²

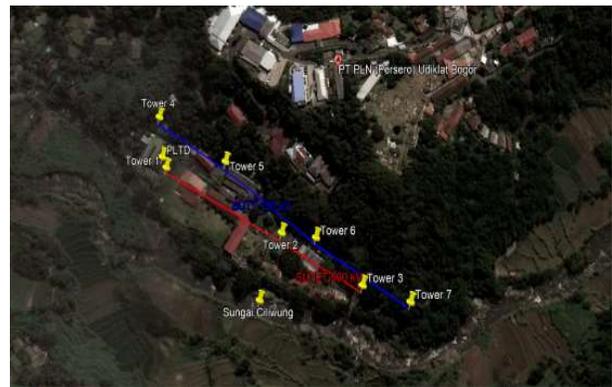
Gambar 2. Aliran Sungai Ciliwung Bersebelahan dengan Instalasi SUTT/ SUTET

Karakteristik sungai Ciliwung berarus deras ketika musim penghujan [7]. Aliran sungai Ciliwung melewati sisi Selatan PLN UPDL Bogor yang terlihat seperti pada **Gambar 2**. Pengalihan aliran Sungai Ciliwung selama proses

pembangunan proyek Waduk Cipayung – Ciawi sedikit banyak mempengaruhi karakteristik aliran Sungai, sehingga aliran tersebut menabrak beberapa bidang lahan PLN UPDL Bogor yang menyebabkan adanya longsor tanah di beberapa titik, yaitu di bawah kaki Tower SUTET 500 kV dan sepanjang Gardu Distribusi 20 kV (seperti yang ditunjukkan pada **Gambar 3**). Tingginya curah hujan yang terjadi pada periode Agustus 2020 sampai Februari 2021 juga berdampak pada peningkatan potensi terjadinya longsor tanah di beberapa titik tersebut.

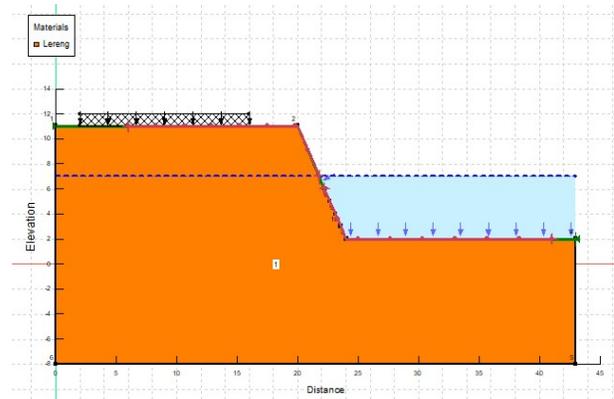
Gambar 8. Geometri lereng eksisting pada GeoStudio

Geometri lereng yang digunakan merupakan hasil pengukuran topografi lereng SUTET 500 kV di lapangan, yaitu diketahui ketinggian lereng sebesar 9 m seperti ditunjukkan pada **Gambar 6**. Sementara itu, sudut kemiringan lereng rata-rata sebesar 60° .

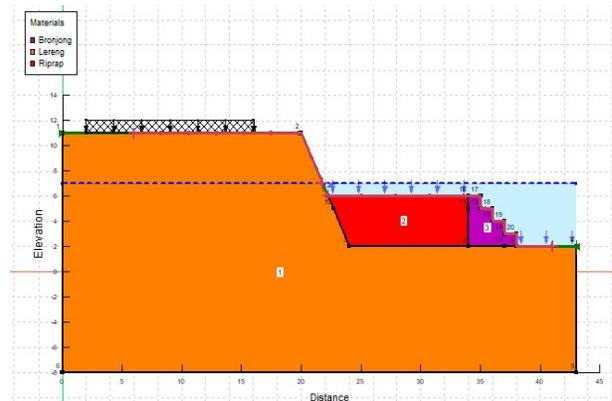
Gambar 9. Geometri lereng kondisi Perkuatan riprap setinggi 4 m dan lebar 9 m pada kaki tower SUTET 500 kV

Sementara itu, simulasi pembebanan tanpa beban gempa pada lereng yang diperkuat riprap setinggi 4 m dan lebar 9 m menghasilkan nilai $SF = 1,251$ (lihat **Gambar 13**). Jika dibandingkan dengan hasil simulasi pembebanan dengan beban gempa tanpa riprap, terjadi peningkatan nilai *Safety Factor* SF dari 0,796 dimana kondisi lereng awalnya tidak stabil menjadi 1,251 (kondisi lereng stabil).
