Penilaian Kondisi Bangunan Sekolah Menengah Pertama (SMP) di Kecamatan Ujan Mas, Kabupaten Kepahiang

Program Studi Teknik Sipil, Universitas Bengkulu, Bengkulu¹

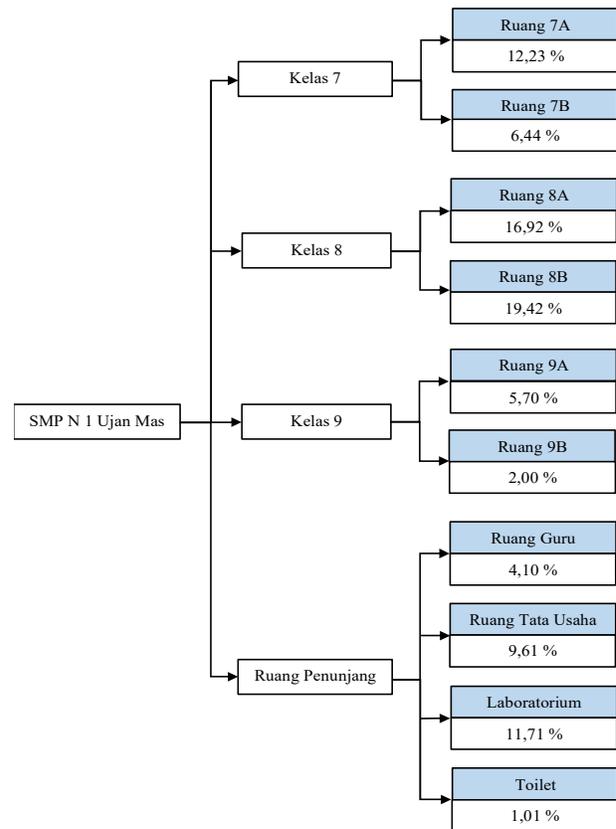
Gambar 13. Bagan Volume Kerusakan Elemen Bangunan SMP N 1 Ujan Mas

Rekapitulasi persentase tingkat kerusakan pada setiap ruangan SMP N 1 Ujan Mas dengan menggunakan form Kemendikbud 2015 dapat dilihat pada **Gambar 13**.

Data hasil analisis tingkat kerusakan pada **Gambar 13** kemudian direkapitulasi untuk setiap ruangnya dengan menggabungkan persentase antara kelas 7, kelas 8, kelas 9 dan ruang penunjang agar dapat melihat berapa persentase ruang yang tidak memiliki kerusakan. Persentase pada setiap ruangan pada SMP N 1 Ujan Mas dapat dilihat pada gambar grafik berikut ini.

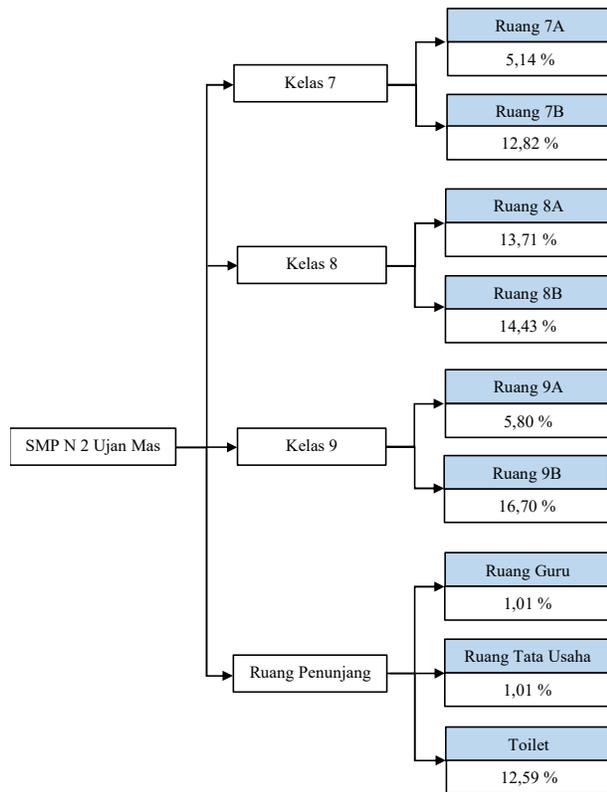
Gambar 16. Bagan Volume Kerusakan Elemen Bangunan SMP N 2 Ujan Mas

Rekapitulasi persentase tingkat kerusakan pada SMP N 2 Ujan Mas yang telah dihitung dengan form Kemendikbud 2015 pada setiap ruangan dapat dilihat pada **Gambar 16**.

Data hasil analisis tingkat kerusakan bangunan SMP N 2 Ujan Mas yang ditunjukkan pada **Gambar 16** selanjutnya direkapitulasi berdasarkan ruang kelas 7, ruang kelas 8, ruang penunjang dan ruang tidak rusak. Hasil persentase dari rekapitulasi tingkat kerusakan pada ruangan/bangunan yang dianalisis, selanjutnya divisualisasikan dalam bentuk grafik yang dapat dilihat, berikut ini.

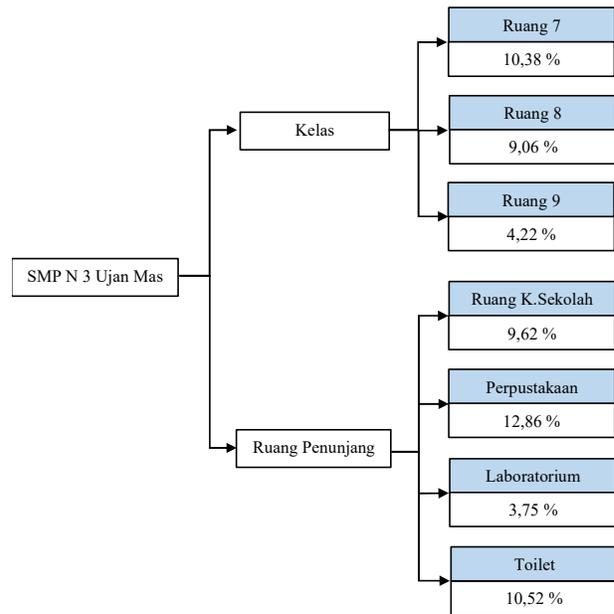
Gambar 19. Bagan Volume Kerusakan Elemen Bangunan SMP N 3 Ujan Mas

Rekapitulasi persentase tingkat kerusakan yang diteliti pada setiap ruangan/bangunan pada SMP N 3 Ujan Mas yang telah dihitung dan dianalisis dengan menggunakan form kemendikbud 2015 pada setiap ruangan dapat dilihat pada **Gambar 19**.

Data hasil analisis tingkat kerusakan bangunan di SMP N 3 Ujan Mas yang ditunjukkan pada **Gambar 19** direkapitulasi pada setiap ruangan dengan menggabungkan persentase ruang yang tidak rusak diketahui juga. Rekapitulasi ini untuk memperoleh persentase kerusakan yang menyeluruh pada setiap ruangan/bangunan, untuk mendapatkan gambaran tentang kondisi bangunan secara keseluruhan. Hasil rekapitulasi tersebut akan divisualisasikan dalam bentuk grafik yang ditampilkan pada **Gambar 20**.
