Studi Investigasi Longsor di Desa Kalikuning, Kecamatan Tulakan, Kabupaten Pacitan

Tatas¹, Machsus², Amien Widodo³

^{1,2,3}Pusat Studi Kebumian dan Bencana (PSKB) ITS

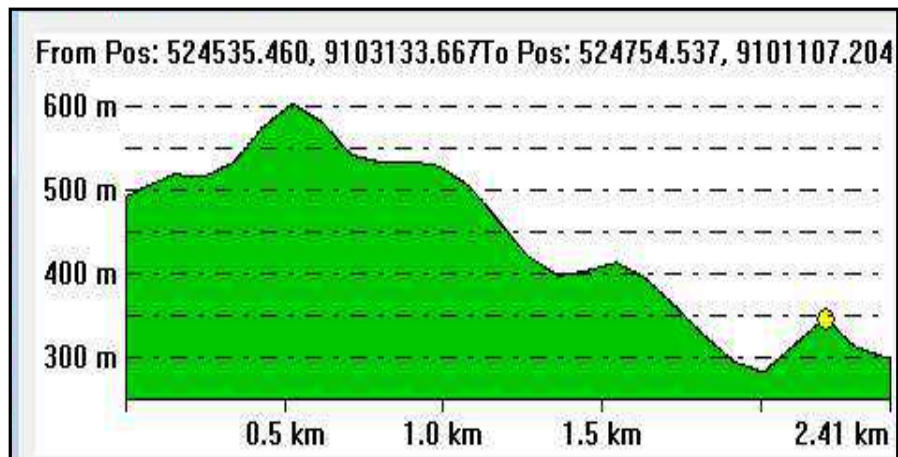
Gambar 4. Prakiraan kemiringan lereng di lokasi studi.

Topografi di wilayah studi, Dusun Sono, berkisar antara 400-600 meter di atas permukaan air laut (Gambar 3). Bentuk potongan melintang lokasi studi, seperti yang ditunjukkan pada Gambar 4.

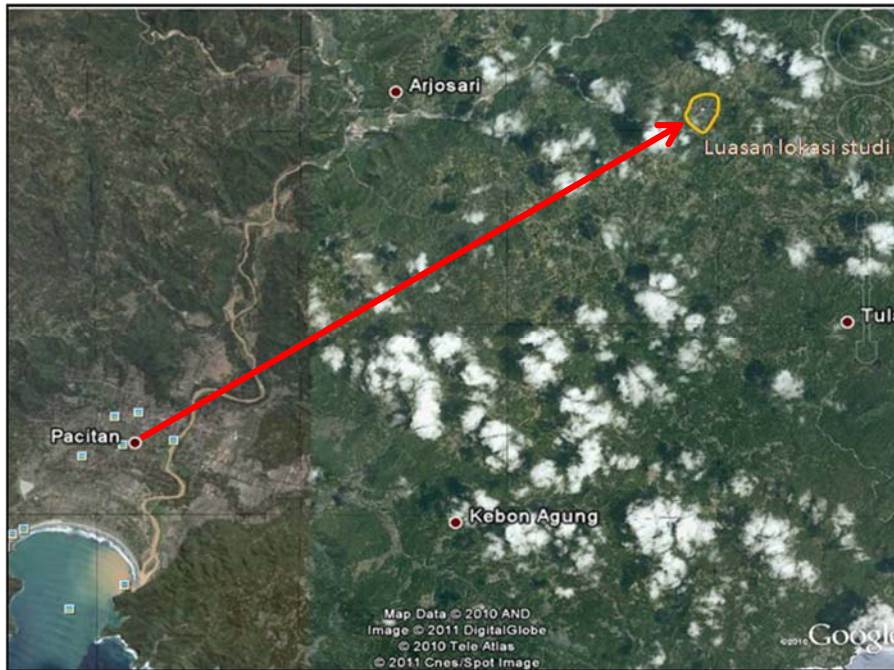
Gambar 5. Posisi lokasi studi dan luasan studi terkait longsor

Berdasarkan hasil investigasi lapangan, maka diperoleh informasi yang berupa: dokumentasi kondisi lapangan, gambar olahan dan deskripsi kejadian.
