Analisis Penyebab dan Mekanisme Keruntuhan Lereng Sungai Konaweha, Studi Kasus Ruas Bts. Kab. Konawe Utara/Kab. Konawe – Pohara Km 29+750

Analysis of Causes and Mechanisms of Konaweha River Slope Collapse, Case Study on Section Bts. Kab. Konawe Utara/Kab. Konawe – Pohara Km 29+750

Sugiarto^{1,a)}, Mahendra Andiek Maulana^{2,b)} & Yohanis Tulak Todingrara^{3,c)}

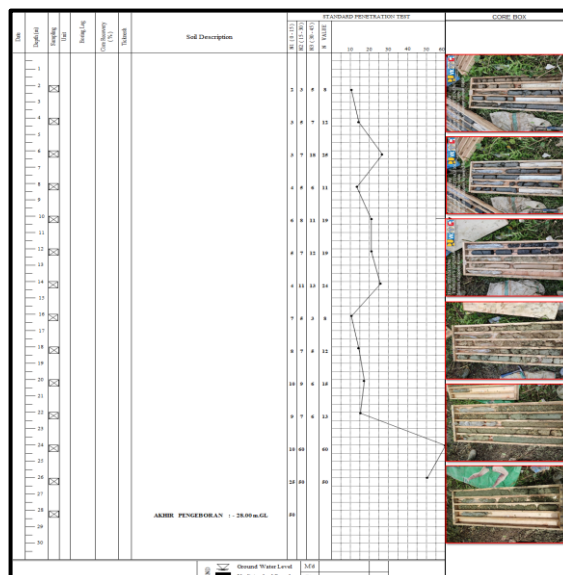
Gambar 3. Borlog Lokasi Longsor

Penelitian yang dilakukan menggunakan data primer dan sekunder. Data primer dari penelitian ini didapatkkan dari pengujian lapangan berupa pengeboran dan pengambilan sampel tanah yang digunakan untuk pengujian laboratorium. Pengujian laboratorium yang dilakukan untuk menguji sifat fisik dan mekanik berupa pengujian kuat geser langsung dan kuat tekan bebas. Selain pengambilan sampel dan pengujian laboratorium, juga dilakukan pengukuran penampang melintang sungai. Sedangkan data sekunder dari penelitian ini berupa data borlog dari laporan terdahulu yang didapatkan dari Balai Pelaksanaan Jalan Nasional Sulawesi Tenggara seperti terlihat pada Gambar 3.

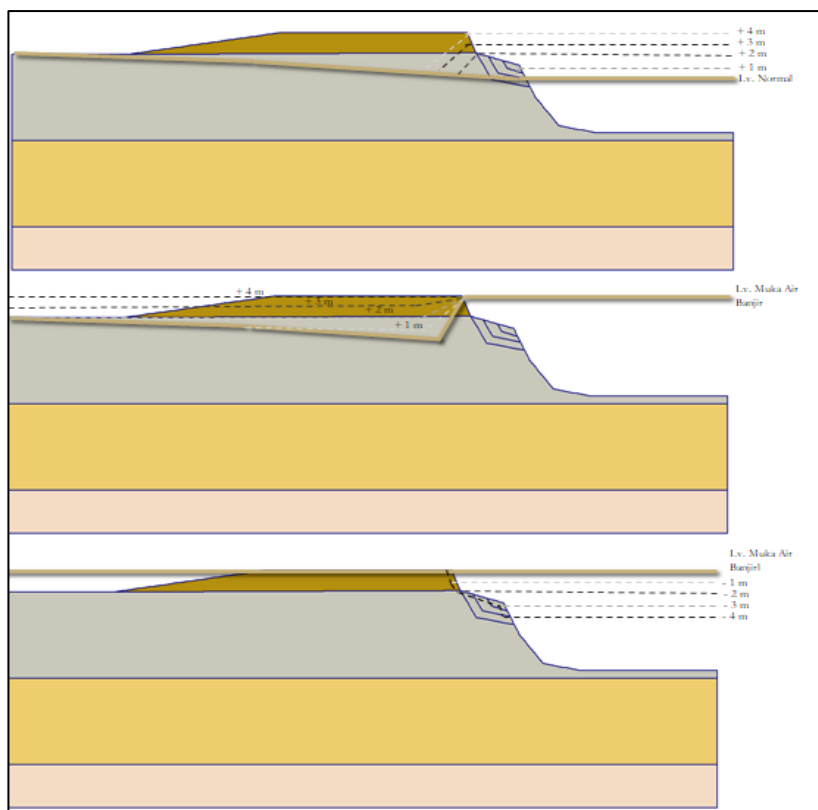
Gambar 4. Simulasi perubahan tinggi muka air sungai

Pada metode ini, parameter kuat geser tanah, yaitu $\tan\phi$ dan c dari tanah direduksi nilainya hingga mencapai keruntuhan. Simulasi yang dilakukan yaitu dengan mengasumsikan pada 2 (dua) kondisi yang mungkin terjadi pada saat longsor. Kondisi yang pertama adalah perilaku *safety factor* akibat perubahan tinggi muka air sungai, dimana diasumsikan pada saat terjadi banjir terjadi kenaikan level muka air sungai dari level muka air normal sampai dengan sejajar level elevasi jalan. Setelah itu kenaikan level muka air sungai diikuti kenaikan level muka air tanah sampai dengan level muka air sungai. Setelah level muka air sungai sama dengan level muka air tanah, terjadi penurunan level muka air sungai (drawdown) secara tiba-tiba seperti yang terlihat pada Gambar 4 Simulasi yang kedua adalah melihat perilaku akibat adanya gerusan pada lereng sungai Konawehea seperti terlihat pada Gambar 5.
