# **Keruntuhan Dinding Penahan Tanah dan Mitigasi Lereng di Dusun Bantas, Desa Songan B, Kecamatan Kintamani**

## **Retaining Wall and Slope Failure Mitigation in Bantas Hamlet, Songan B Village, Kintamani Sub-Districts**

**I Nengah Sinarta<sup>1,a)</sup> & I Wayan Ariyana Basoka<sup>1)</sup>**

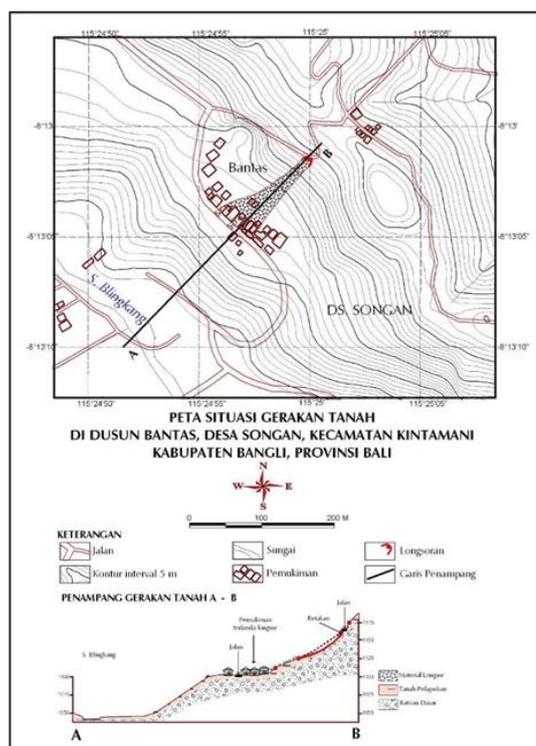
**Gambar 2.** Peta Situasi Gerakan Tanah di Banjar Bantas (Tim tanggap darurat gerakan tanah, 2017)

Berdasarkan laporan singkat tim tanggap bencana tanah longsor pada 15 Maret 2017 seperti terlihat pada Gambar 2, menunjukkan posisi dinding penahan tanah pada lereng perbukitan terjal dengan kemiringan lereng lebih dari 60° yang berada di pinggir jalan dan perumahan terletak 58 meter dari DPT.
