PEMETAAN KERAWANAN BANJIR DI DAERAH ALIRAN SUNGAI (DAS) BENDO KABUPATEN BANYUWANGI BERBASIS SISTEM INFORMASI GEOGRAFIS

Abstrak. DAS Bendo adalah sebagian daerah yang berkontribusi terhadap kejadian banjir di Kabupaten Banyuwangi. Guna mengetahui tingkat kerawanan banjir di DAS Bendo dipakai parameter curah hujan, kemiringan lereng, jenis tanah, penggunaan lahan, ketinggian lahan, dan kerapatan sungai dalam penelitian ini. Metode *scoring* dan *overlay* digunakan untuk mengolah parameter melalui sistem informasi geografis sehingga dapat dihasilkan peta tingkat kerawanan banjir dan faktor dominan yang mempengaruhinya. Peta yang diperoleh cukup akurat berdasarkan hasil validasi dengan menunjukkan tiga tingkat kerawanan banjir di DAS Bendo, yaitu tidak rawan, cukup rawan, dan sangat rawan. Daerah tidak rawan banjir berada di bagian hulu DAS sebesar 12,0 km² (30%). Daerah rawan banjir sebesar 17,3 km² (43%) berada pada bagian tengah DAS. Sementara itu, daerah sangat rawan banjir berada pada bagian hilir DAS sebesar 10,7 km² (27%). Tingkat kerawanan banjir tersebut dominan dipengaruhi oleh kemiringan lereng dan jenis tanah di DAS Bendo.

Abstract. Bendo watershed is part of the area tha

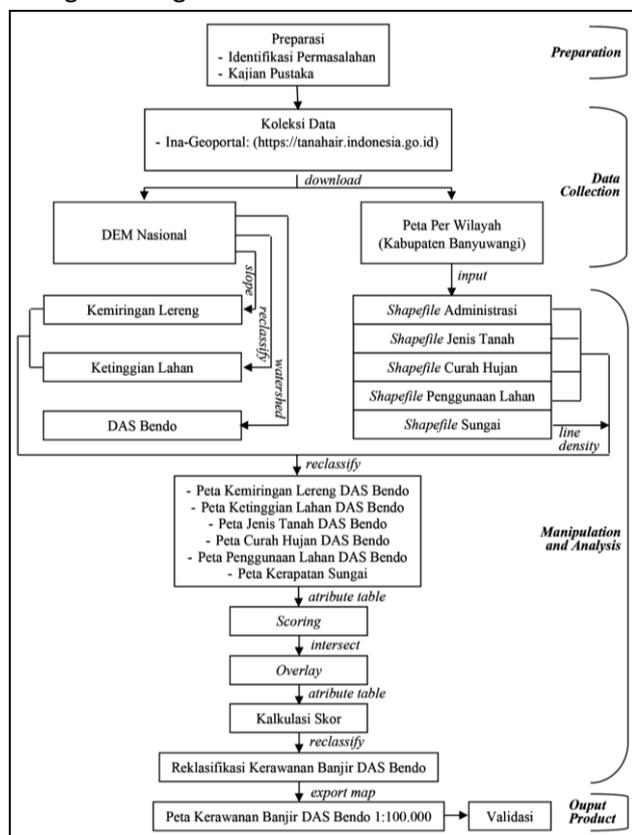
Gambar 1. Alur Penelitian

Secara prosedural, penelitian ini dilakukan sebagaimana gambar 1 berikut.

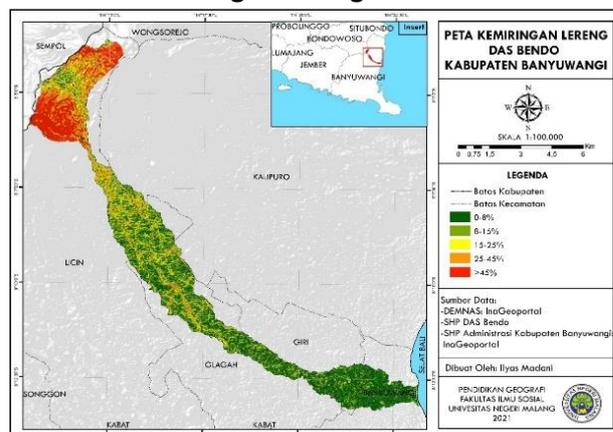
Gambar 2. Peta Kemiringan Lereng DAS Bendo

Berdasarkan gambar 2, diketahui bahwa bagian tenggara atau hilir dari DAS Bendo memiliki kemiringan lereng dengan persentase 0–8% yang tergolong daerah datar. Daerah yang datar memiliki potensi besar untuk terjadi banjir karena aliran air hujan menuju sungai sangat lambat sehingga dapat memicu genangan/banjir (Asriningrum dkk., 2015). Daerah yang tergolong datar tersebut dominan berada di Kecamatan Banyuwangi dan Giri. Sementara itu, bagian barat laut atau hulu dari DAS Bendo yang berada di Kecamatan Licin tergolong daerah yang curam dengan persentase kemiringan lereng sebesar 25–>45% sehingga tidak ada potensi banjir.

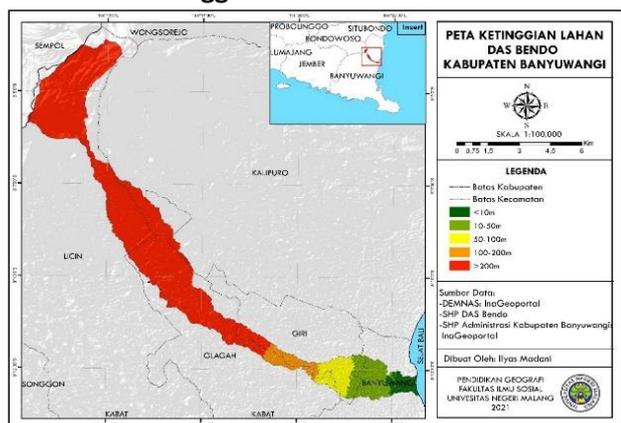
Gambar 3. Peta Ketinggian Lahan DAS Bendo

Dari gambar 4, diketahui bahwa Kecamatan Banyuwangi yang merupakan bagian hilir DAS Bendo dan berbatasan dengan selat bali memiliki elevasi yang tergolong rendah yaitu <10–50 mdpl. Daerah tersebut bisa mengalami peristiwa banjir dengan mudah karena ketinggian lahan/elevasinya yang rendah. Sifat alami air yang mengalir dari elevasi yang lebih tinggi menyebabkan daerah dengan elevasi rendah rentan terhadap banjir (Aisyah, 2021; Cao dkk., 2016). Sementara itu, Kecamatan Licin dan Glagah memiliki elevasi yang tergolong tinggi yaitu >200 mdpl sehingga potensi terjadinya banjir rendah.

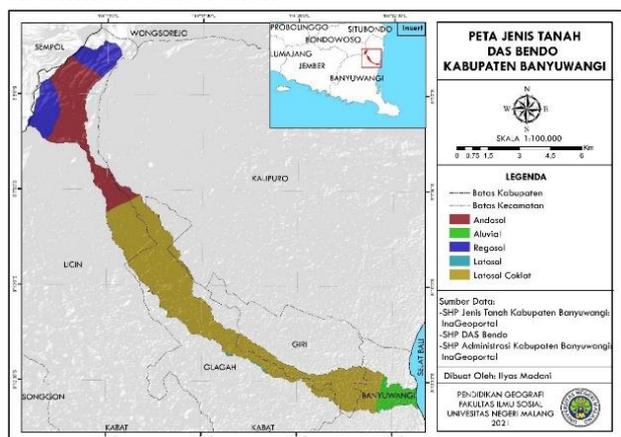
Gambar 4. Peta Jenis Tanah DAS Bendo

Berdasarkan gambar 5, diketahui bahwa bagian tengah dan hilir DAS Bendo seperti Kecamatan Banyuwangi memiliki jenis tanah dengan infiltrasi yang kurang baik yaitu latosol dan aluvial. Jenis tanah tersebut tidak mudah untuk menyerap air sehingga rentan terhadap banjir. Sementara itu, bagian hulu DAS Bendo memiliki jenis tanah dengan infiltrasi yang baik yaitu litosol, regosol, dan andosol sehingga tidak rawan banjir. Kapasitas infiltrasi yang tinggi akibat permeabilitas yang besar dari suatu jenis tanah membuat kemungkinan terjadinya banjir menjadi lebih rendah (Kalantari dkk., 2014).

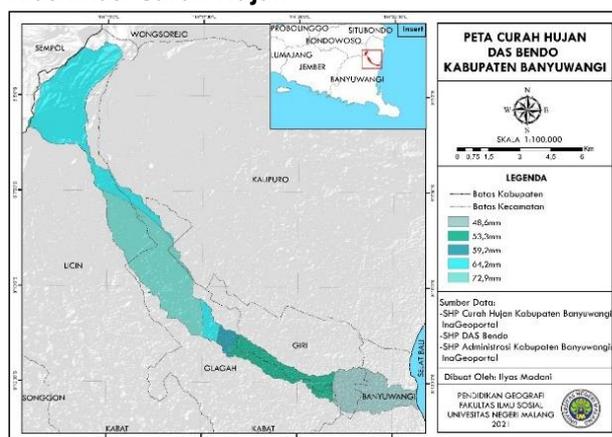
Gambar 5. Peta Curah Hujan DAS Bendo

Dari gambar 6, diketahui bahwa daerah DAS Bendo secara keseluruhan yaitu Kecamatan Licin, Glagah, Kalipuro, dan sebagian Giri memiliki intensitas curah hujan yang tergolong tinggi atau lebat dengan rata-rata 53–73 mm/hari sehingga berpotensi banjir. Sedangkan Kecamatan Banyuwangi dan sebagian Giri memiliki rata-rata curah hujan harian sebesar 48,6 mm/hari yang

tergolong sedang. Intensitas curah hujan yang tinggi dapat meningkatkan potensi untuk terjadinya banjir (Hilmi, 2019; Kusumo dan Nursari, 2016). Curah hujan yang tinggi dapat meningkatkan volume air yang masuk ke dalam sistem drainase seperti sungai melebihi kapasitas yang seharusnya sehingga menimbulkan banjir (Nugroho dan Handayani, 2021).

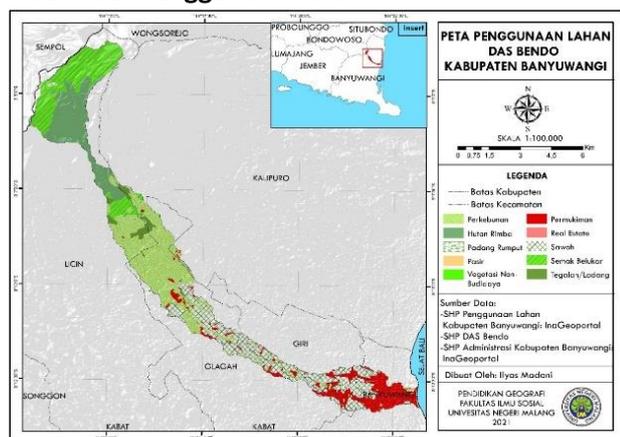
Gambar 6. Peta Penggunaan Lahan DAS Bendo

Berdasarkan gambar 7, diketahui penggunaan lahan yang berada di DAS Bendo bagian hilir yaitu Kecamatan Banyuwangi didominasi oleh permukiman dan sebagian sawah sehingga memiliki potensi banjir yang cukup besar. Bagian tengah DAS Bendo yaitu Kecamatan Giri dan Glagah penggunaan lahannya didominasi sawah dan perkebunan. Sementara itu, penggunaan lahan di hulu DAS yaitu Kecamatan Licin dan Kalipuro didominasi oleh perkebunan, hutan, dan semak belukar sehingga memiliki potensi banjir yang sangat kecil. Penggunaan lahan untuk kawasan terbangun seperti perkebunan memiliki potensi

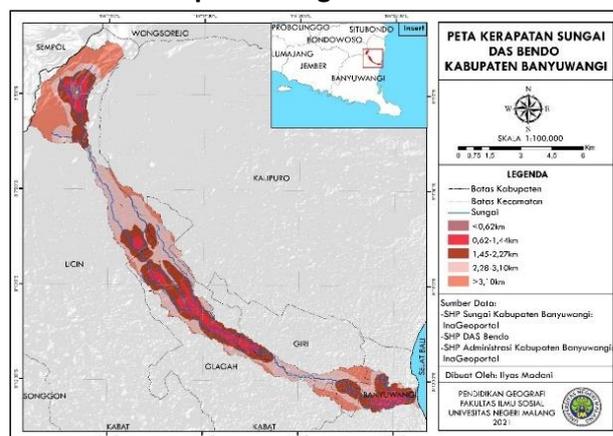
Gambar 7. Peta Kerapatan Sungai DAS Bendo

Berdasarkan gambar 8, diketahui bahwa DAS Bendo memiliki beberapa sungai utama dan cabang sungai untuk mengalirkan air dari hulu ke hilir. Kecamatan Kalipuro memiliki kerapatan sungai yang cukup baik yaitu 2,28–>3 km/km². Sementara itu, Kecamatan Licin, Glagah, Giri, dan Banyuwangi memiliki kerapatan sungai yang kurang baik yaitu <0,62–2,27 km/km² sehingga rentan untuk mengalami banjir. Kerapatan sungai berhubungan dengan sifat drainase DAS yang mana semakin kecil kerapatan aliran akan menyebabkan sistem drainase yang kurang baik sehingga dapat memicu genangan dan begitu sebaliknya (Utama dkk., 2016).

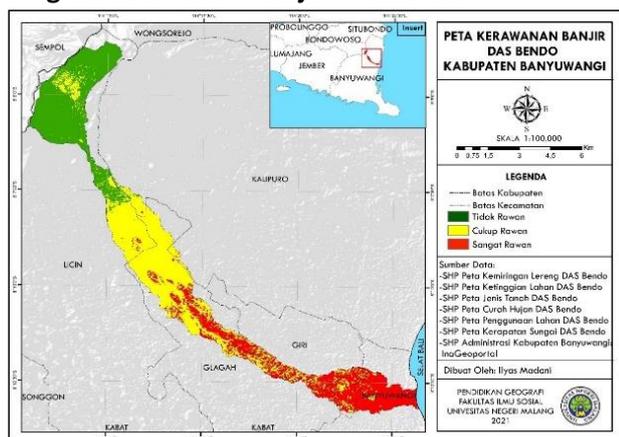
Gambar 8. Peta Tingkat Kerawanan Banjir Das Bendo
Tabel 8. Klasifikasi Kerawanan Banjir DAS Bendo

Peta hasil overlay parameter banjir yang digunakan menunjukkan bahwa terdapat tiga klasifikasi kerawanan banjir di DAS Bendo yaitu tidak rawan, cukup rawan, dan sangat rawan. Kecamatan Banyuwangi yang berada di hilir DAS Bendo menjadi wilayah yang paling berpotensi untuk mengalami banjir. Tujuh desa di Kecamatan Banyuwangi yang masuk dalam wilayah DAS Bendo yaitu Singotrunan, Pengantingan, Singonegaran, Penganjuran, Kepatihan, Karangrejo, dan Tukangkayu memiliki tingkat kerawanan banjir sedang hingga tinggi. Selain itu, tiga desa lainnya di Kecamatan Banyuwangi memiliki tingkat kerawanan banjir yang dominan tinggi yaitu Pandanrejo, Kampungmelayu, dan Kampongmandar. Kemiringan lereng Kecamatan Banyuwangi yang tergolong datar menjadi salah satu faktor utama tingkat kerawanan banjir tersebut.

Pada bagian tengah DAS Bendo secara umum mempunyai tingkat kerawanan banjir yang dominan sedang. Wilayah ini meliputi Kecamatan Giri dan Glagah. Kecamatan Giri mencakup lima desa yang menjadi bagian DAS Bendo yaitu Boyolangu, Penataban, Mojopanggung, Jambesari, dan Giri. Sedangkan Kecamatan Glagah mencakup

lima desa yakni Bakungan, Kemiren, Kamponganyar, Gunungsari, dan Tamansuruh. Sementara itu, wilayah yang tidak rawan atau tergolong aman dari banjir berada pada bagian hulu DAS Bendo yaitu di sebagian Kecamatan Kalipuro dan dominan di Kecamatan Licin. Kecamatan Kalipuro meliputi Desa Pesucen dan Kecamatan Licin meliputi desa Tamansari.

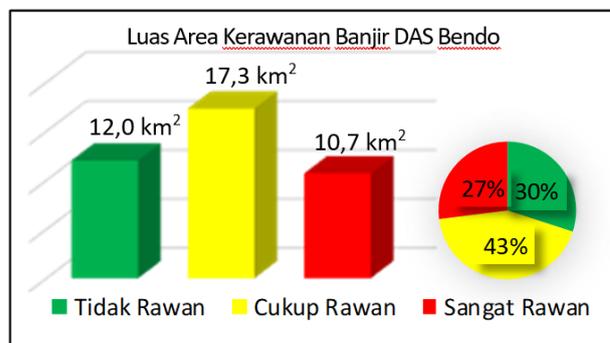
Gambar 9. Luas Area Kerawanan Banjir DAS Bendo

Adapun cakupan luas wilayah DAS Bendo pada masing-masing kategori tingkat kerawanan banjir berbeda-beda. Wilayah yang tergolong tidak rawan banjir adalah seluas 12,0 km² atau hanya sebesar 30% dari keseluruhan DAS. Sementara itu, wilayah yang tergolong cukup rawan akan bencana banjir mencapai 17,3 km² atau 43% dari keseluruhan DAS. Selebihnya yaitu seluas 10,7 km² atau 27% dari keseluruhan DAS tergolong sangat rawan terhadap banjir sehingga benar-benar harus diperhatikan oleh masyarakat dan pemerintah daerah setempat.

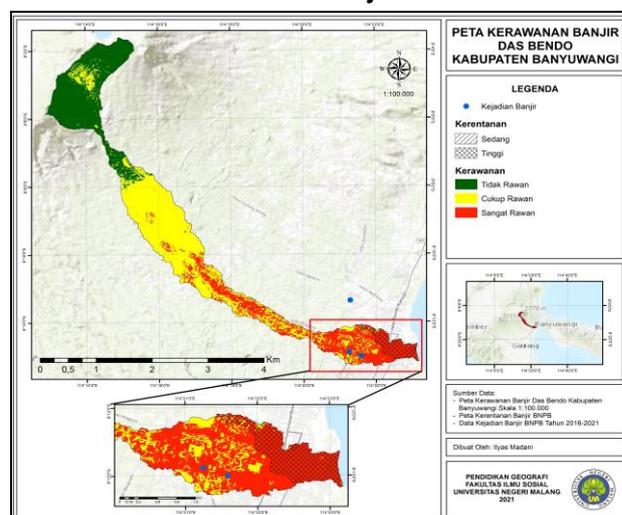
Gambar 10. Validasi Peta Kerawanan Banjir Das Bendo

Validasi bertujuan untuk mengetahui keakuratan peta kerawanan banjir yang telah dihasilkan dengan kejadian nyata di lapangan (Gunadi dkk., 2015). Validasi dilakukan dengan cara menumpang-susunkan peta kerawanan banjir DAS Bendo dengan lima titik kejadian banjir dan data kerentanan banjir di Kabupaten Banyuwangi yang keduanya diperoleh dari data informasi bencana Indonesia 2016–2021 dan indeks resiko bencana Indonesia yang dipublikasikan oleh BNPB.

Peta kerawanan banjir yang dihasilkan selanjutnya divalidasi. Validasi bertujuan untuk mengetahui tingkat akurasi dari peta kerawanan banjir yang dihasilkan dengan kejadian nyata di lapangan

(Gunadi dkk., 2015). Validasi dilakukan dengan *overlay* hasil peta kerawanan banjir dengan data kejadian dan kerentanan bencana banjir yang diperoleh dari publikasi data informasi bencana Indonesia oleh Badan Nasional Penanggulangan Bencana (BNPB).
