Analisis dan Pemetaan Kerentanan Daerah Aliran Sungai (DAS) Cibanten Berdasarkan Tata Guna Lahan dan Kapabilitas Restorasinya

Ngakan Putu Purnaditya^{1,*}, Reina Andriani Lestari¹, Subekti¹, Bambang Adhi Priyambodho¹

Program Studi Teknik Sipil, Universitas Sultan Ageng Tirtayasa, Banten¹

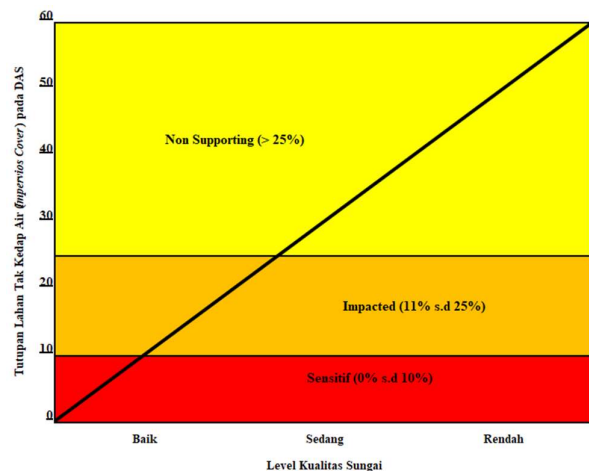
Gambar 1 Model Klasifikasi Sub-DAS Berdasarkan *Impervious Cover*

Pada grafik ini, kriteria kualitas sungai yang baik ditentukan berdasarkan persentase tutupan lahan tak kedap air (*impervious cover*) maksimal 10%. Jika melampauinya maka dengan batas 25% level kualitas sungai masih tergolong sedang dan jika di atas 60% artinya kualitas sungai sudah buruk dan tidak bisa dikendalikan lagi.

Tingkatan/level kualitas sungai (*level stream quality*) yang terbagi menjadi 3 (tiga) yaitu baik, sedang dan rendah ditentukan berdasarkan persentase *impervious cover* dari daerah yang ditinjau. Sebagai contoh jika suatu daerah memiliki *impervious cover* sebesar 50% maka dengan plot pada **Gambar 1** didapat level kualitas sungai masuk dalam kategori rendah.

Berdasarkan dari model ini, dikatakan bahwa suatu sub-DAS memiliki kualitas lingkungan yang baik jika memiliki tutupan lahan *impervious cover* tidak lebih dari 10%.

Mengacu pada ketentuan pada **Gambar 1**, dapat ditentukan level kualitas sungai berdasarkan persentase tutupan lahan tak kedap air (*impervious cover*). Dengan luas

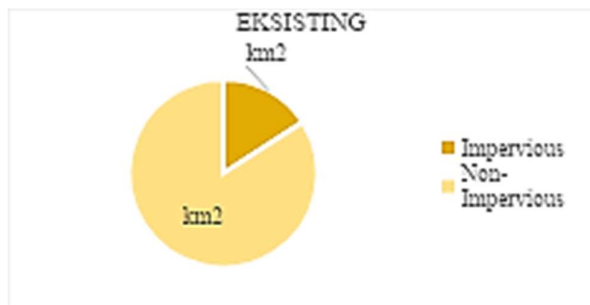
Gambar 7. Persentase Area Tutupan Lahan Eksisting

impervious cover adalah 26.86 km², maka secara persentase dapat dihitung sebagai 18.91%. Kondisi atas hal ini adalah level kualitas sungai di DAS Cibanten pada kondisi eksisting masuk kategori **sedang**. Kemudian, dengan persentase *impervious cover* sebesar 18.91%, maka DAS Cibanten cenderung terdampak (*impacted*) atas kondisi tata guna lahan eksisting. Namun demikian kondisi ini dapat berarti bahwa tekanan lingkungan masih mendukung keberlangsungan kualitas sungai. Kondisi *impervious* dan persentase area tutupan lahan eksisting dapat dilihat pada **Gambar 6** dan **Gambar 7**.

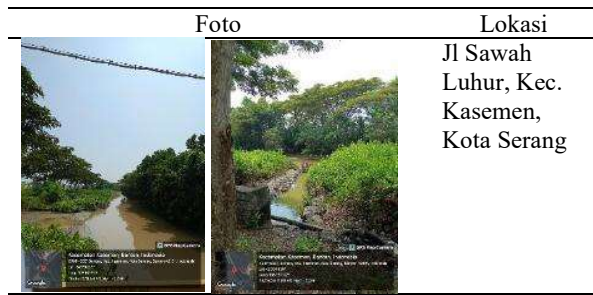
Tabel 4. Dokumentasi Pengamatan di Lapangan

Foto	Lokasi
	Jl. Raya Palka, Sindangheula, Kec. Pabuaran
	Jl. Proyek Bendung Sindangheula, Sindangheula
	Jl. Kp. Sempu Seroja, Cipare
	Jl. Perjuangan, Kasemen, Kec. Kasemen
	Jl. Nn Unyur, Kec Serang, Kota Serang

Dari 6 titik pengamatan yang mewakili hulu, tengah, dan hilir DAS Cibanten, secara keseluruhan menghasilkan nilai di atas 40% pemenuhan kriteria kualitas sungai. Dengan demikian, secara umum Sungai Cibanten masih tergolong baik, yang ditandai dengan masih adanya keberadaan spesies makroinvertebrata, spesies air tawar, aliran yang mengalir lancar ke hilir, serta minimnya hambatan aliran air. Temuan indikator biologis dan fisik ini mengonfirmasi bahwa daya dukung lingkungan perairan masih berfungsi secara optimal dalam menjaga keseimbangan ekosistem dasar. Sebagai bukti empiris dari kondisi tersebut, **Tabel 4** menyajikan dokumentasi hasil pengamatan di lapangan.

Kondisi dalam dokumentasi mencerminkan kondisi yang sensitif, sehingga Sungai Cibanten dianggap memerlukan perhatian penting jika pada DAS akan dilakukan pengembangan wilayah. Oleh karena itu, setiap perencanaan tata ruang maupun pembangunan infrastruktur di kawasan tersebut harus mengintegrasikan strategi mitigasi lingkungan yang komprehensif. Langkah preventif ini sangat krusial untuk memastikan bahwa laju urbanisasi tidak memicu degradasi ekologis yang dapat merusak daya dukung sungai di masa depan.
