Analisis Kualitas Aset Taman Fitness Berdasarkan *Development of The Neighbourhood Green Space Tool*

Asset Quality Analysis of Fitness Parks Based on Development of The Neighbourhood Green Space Tool

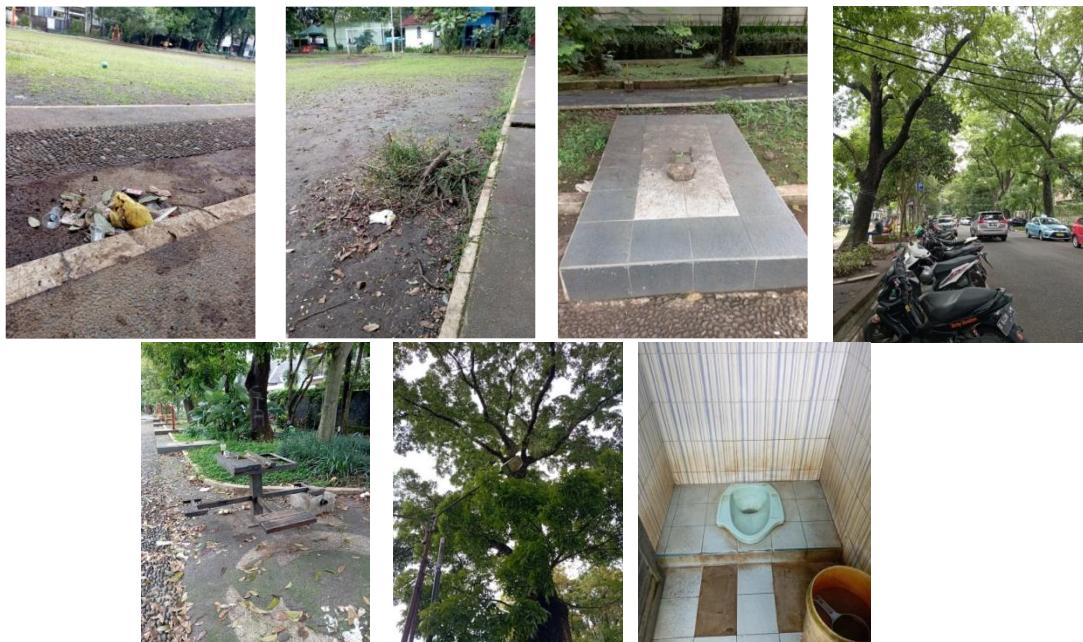
Gambar 1. Kondisi Fasilitas di Taman Fitness

Fasilitas *jogging track* yang berada di area taman dipenuhi dengan sampah yang berserakan begitupun pada area lapang sepakbola dan masih banyak akar – akar pohon yang menancap pada permukaan lapangan. Selanjutnya terdapat kehilangan alat fitness yang berawal dengan jumlah enam buah alat namun tersisa hanya empat. Kemudian terdapat kerusakan pada fasilitas tempat duduk, meja, toilet, lampu penerangan, dan jalan setapak. Adapun fasilitas tempat parkir yang masih belum teratur sesuai dengan polanya dan masih banyak fasilitas yang belum tersedia seperti tempat sampah, papan informasi, gerbang masuk, dan fasilitas keamanan. Berdasarkan permasalahan yang ada di area taman, maka perlu dilakukan penelitian berupa Analisis Kualitas Aset Taman Fitness dengan menggunakan konsep *Development Of The Neighbourhood Green Space Tool*.
